Fredning - krigsminner på Bjørnelva

Dokumentasjonsvedlegg til fredningssak

Nordland
FYLKESKOMMUNE

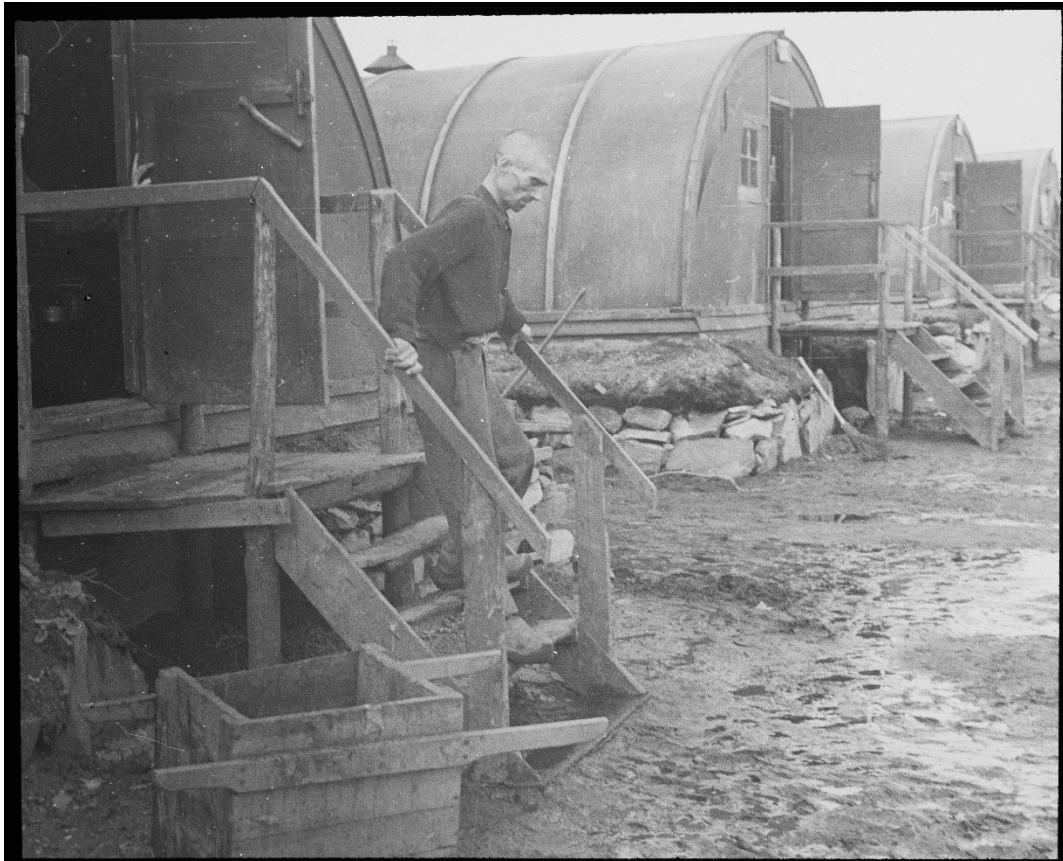
Foto tatt inne i leiren mai 1945 og som viser flere Nissen-brakker med ytre veggvoller av stein og torv. Foto: Gunnar Fougner, Leiv Kreybergs arkiv, Riksarkivet.

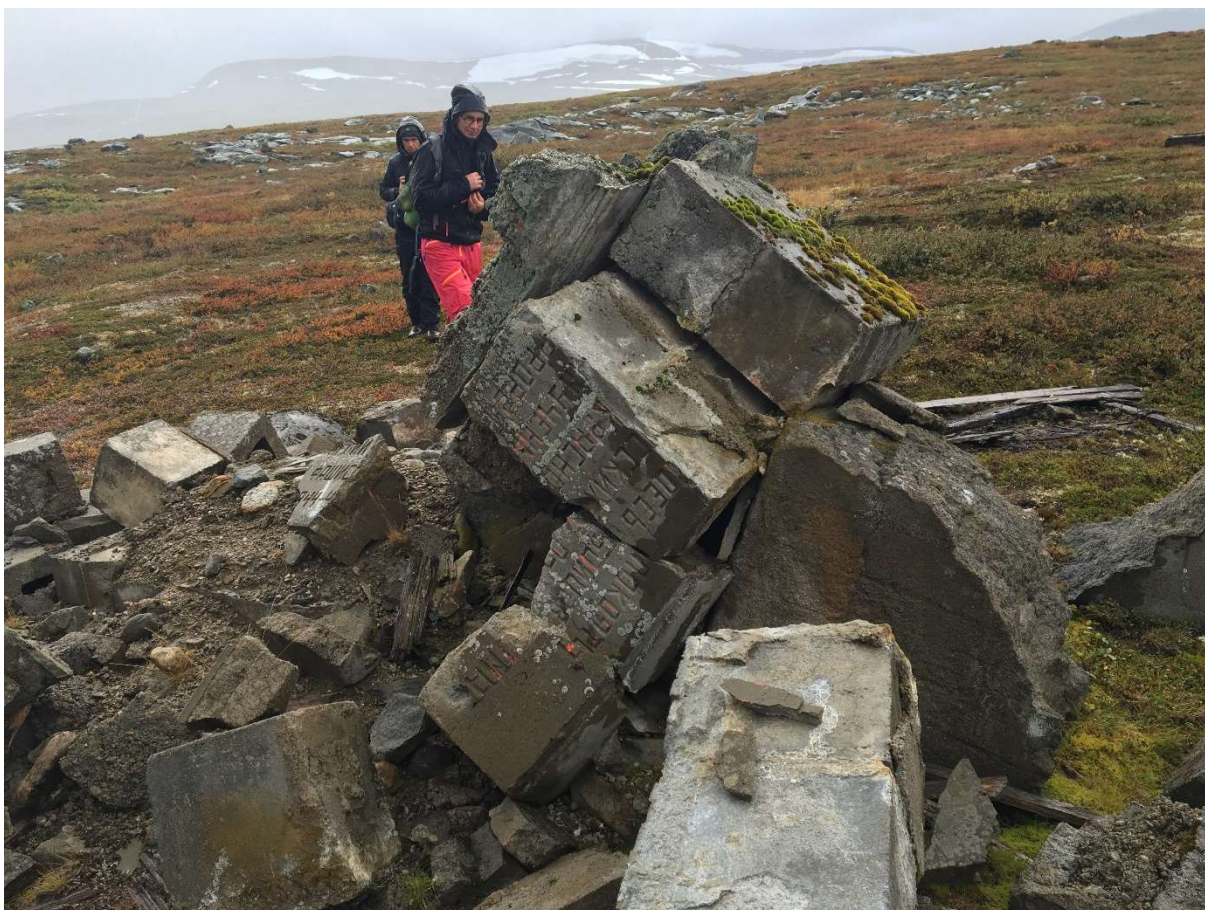
Foto av det sprengte minnesmerket tatt i 2016. Foto: Eystein Markusson, Narviksenteret.

I oktober 1950 ble monumentene på Bjørnelva sprengt av kaptein Arntzen ved Sentralkontoret for krigsgraver ved Forsvarsdepartementet (senere Krigsgravtjenesten), trolig på eget initiativ.

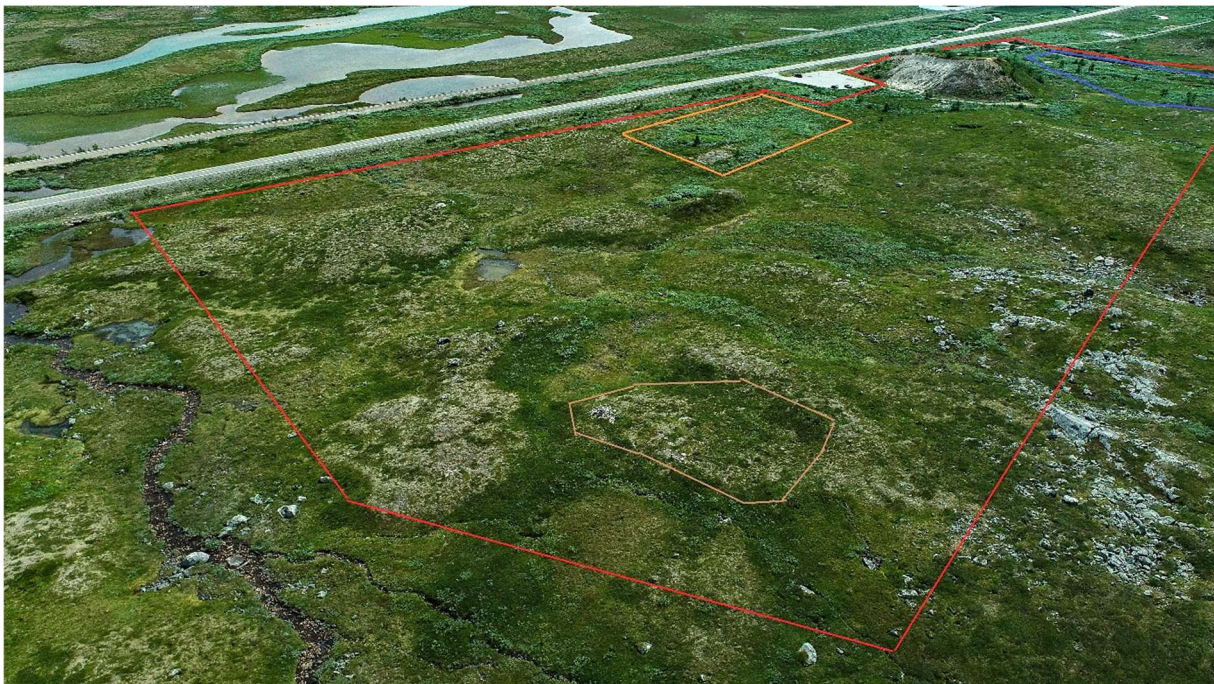
Dronefoto mot fredningsområdet. Bilde tatt mot sør-øst. Fredningsområdet er markert med rødt, ca. plassering av gravplass med brunt, ca. plassering av fangeleir markert med oransje og ca. plassering av OT-leir med blått. Foto: Thomas Thalén, GEO Salten.

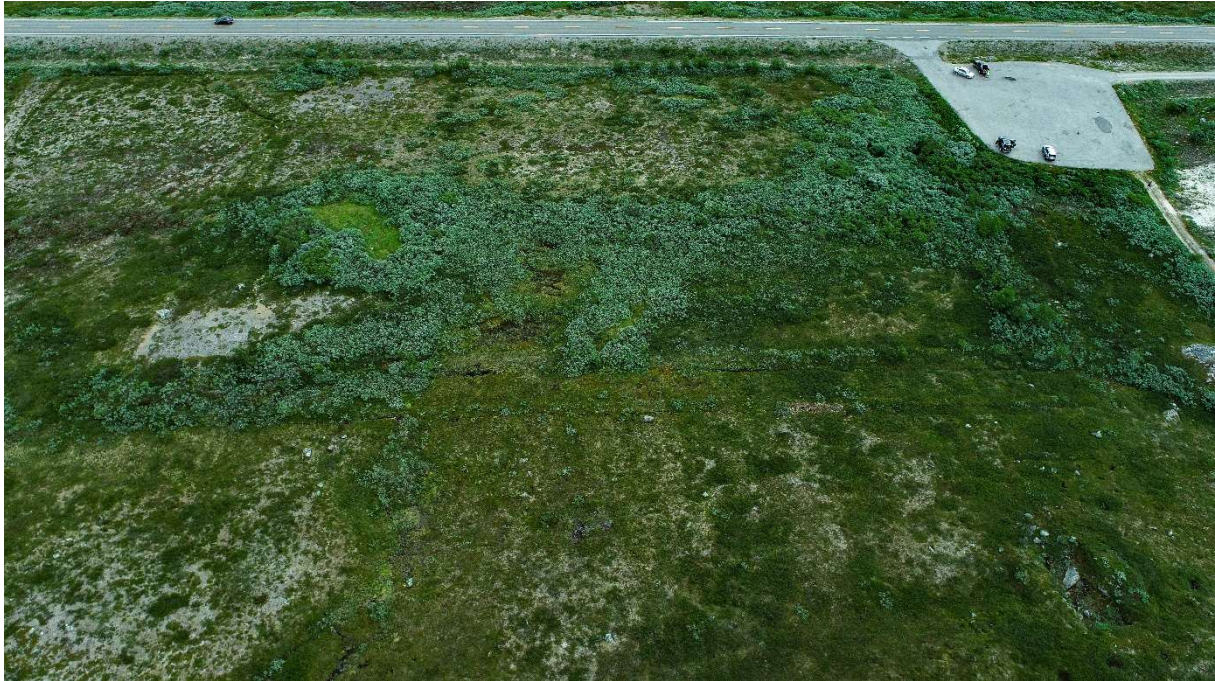
Dronefoto av fangeleiren på Bjørnelva 2021. Leiren er nå overvokst med vierkratt, men noen grøfter rundt leiren er synlige. Bildet tatt mot øst. Foto: Thomas Thalén, GEO Salten.

På registreringstidspunktet var grøftene i vestlige, nordlige og nordøstlige del av leiren godt synlige på markoverflaten. Særdeles godt synlig er grøftene i det nordøstre hjørnet av leiren. Deler av fangeleiren mot sør og øst har blitt fjernet. Trolig har tuftene – både i selve fangeleiren og på begge sider av daværende Rv 50 – blitt høvlet ut for å unngå fonndannelse om vinteren. På grunn av dette er det få synlige strukturer å se inne i fangeleiren.

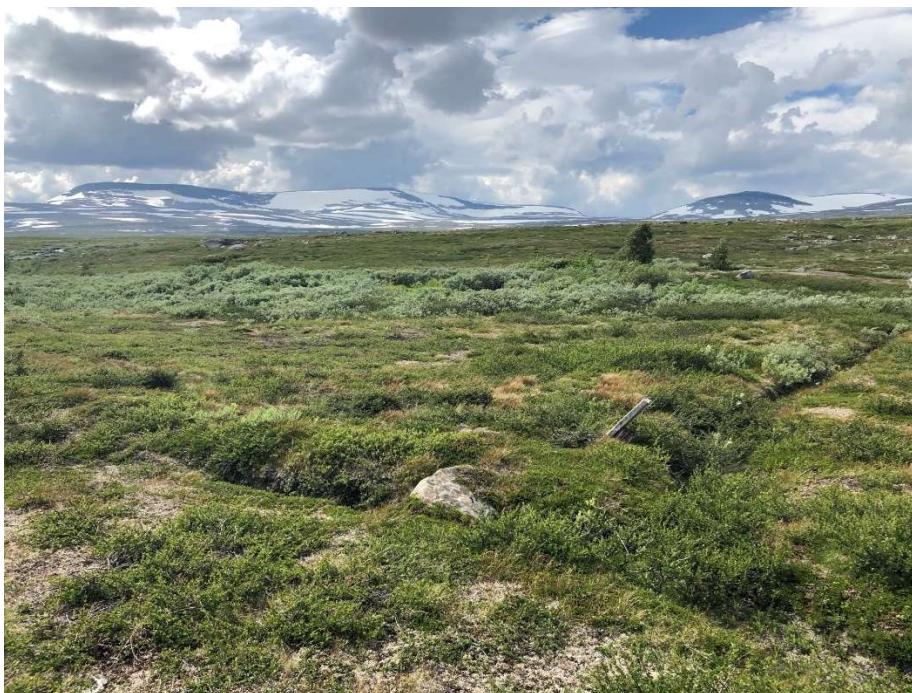
Fangeleirens nordøstre hjørne. Foto tatt mot vest-sørvest, juli 2021.

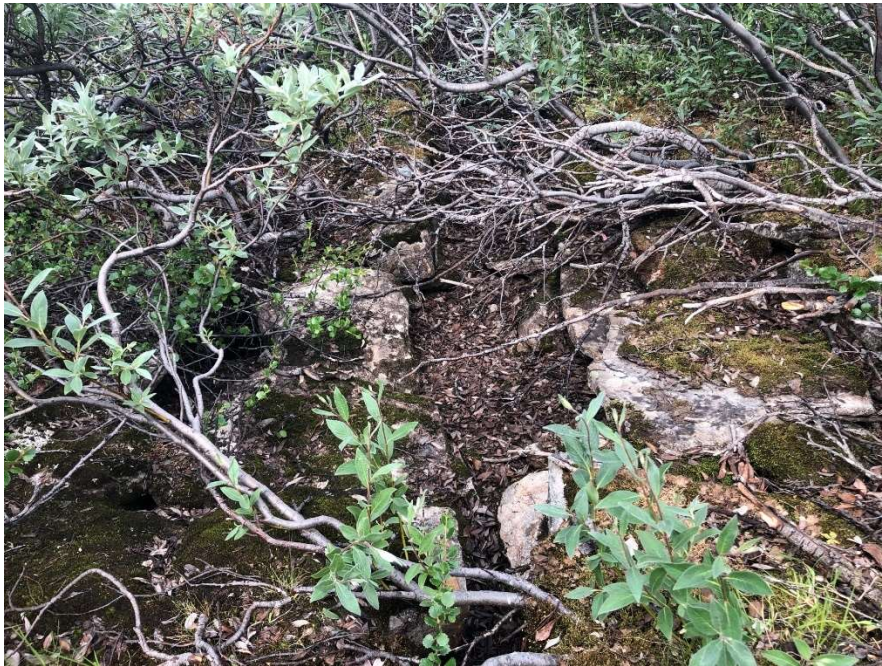
Ca. midt inne i leirområdet går ei steinsatt grøft i retning nord-sør. Dette er restene av den steinsatte grøfta/bekken som vi ser på det historiske bildet på forsida av dokumentasjonsvedlegget, samt foto under tatt av Fougner.

Del av den steinsatte grøfta inne i fangeleiren. Bilde tatt juli 2021.

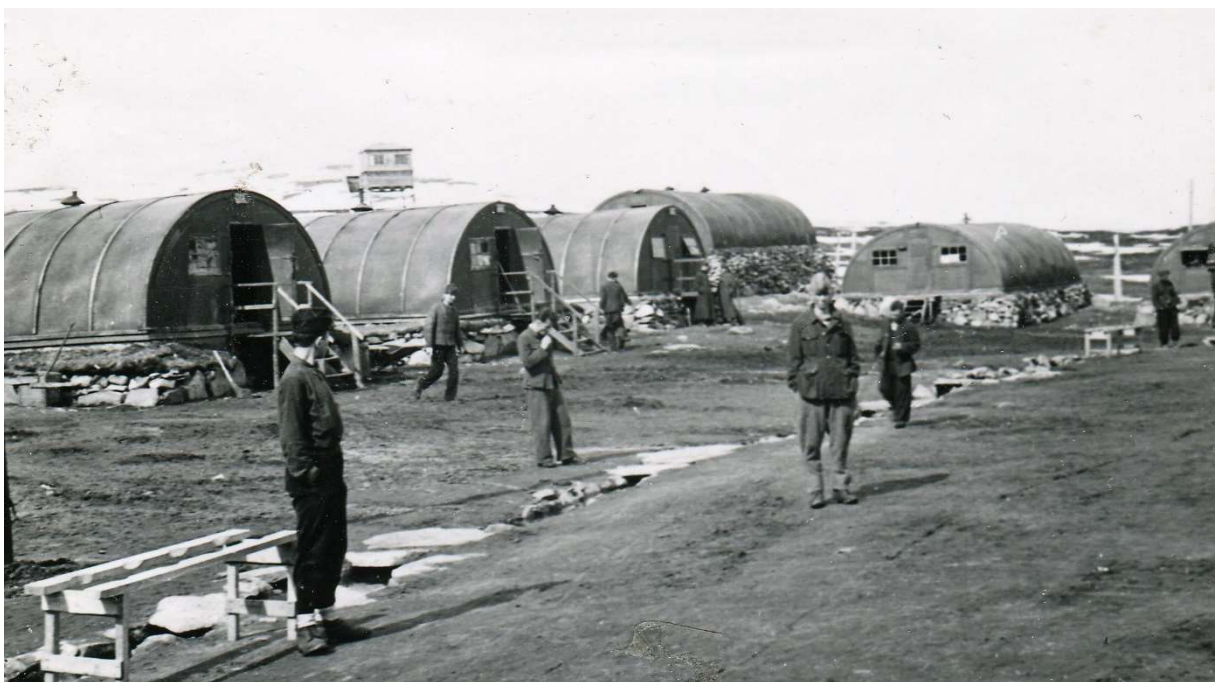
Foto som viser steinsatt grøft gjennom leiren, samt vakttårn i bakkant av brakkene. Fotoretning er mot nordvest. Foto: Gunnar Fougner, Leiv Kreybergs arkiv, Riksarkivet

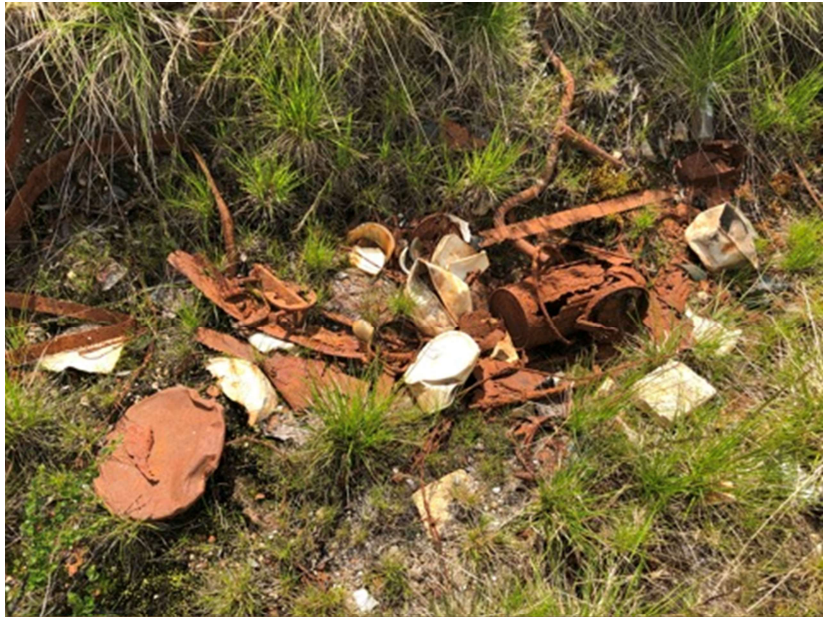
I området ved den vestlige grøfta til fangeleiren ble det observert løse kulturminner, og her var det i 2016 også synlige spor etter graving i form av løse sedimenter, mindre groper og hull. Dette er spor etter plyndring, og en kan derfor anta at løse kulturminner har blitt fjernet fra området. Et tilsvarende felt med løse kulturminner ble påvist ved den nordlige grensa til fangeleiren.

Løsfunn utenfor den nordre grensa til fangeleiren. Foto datert juli 2021.

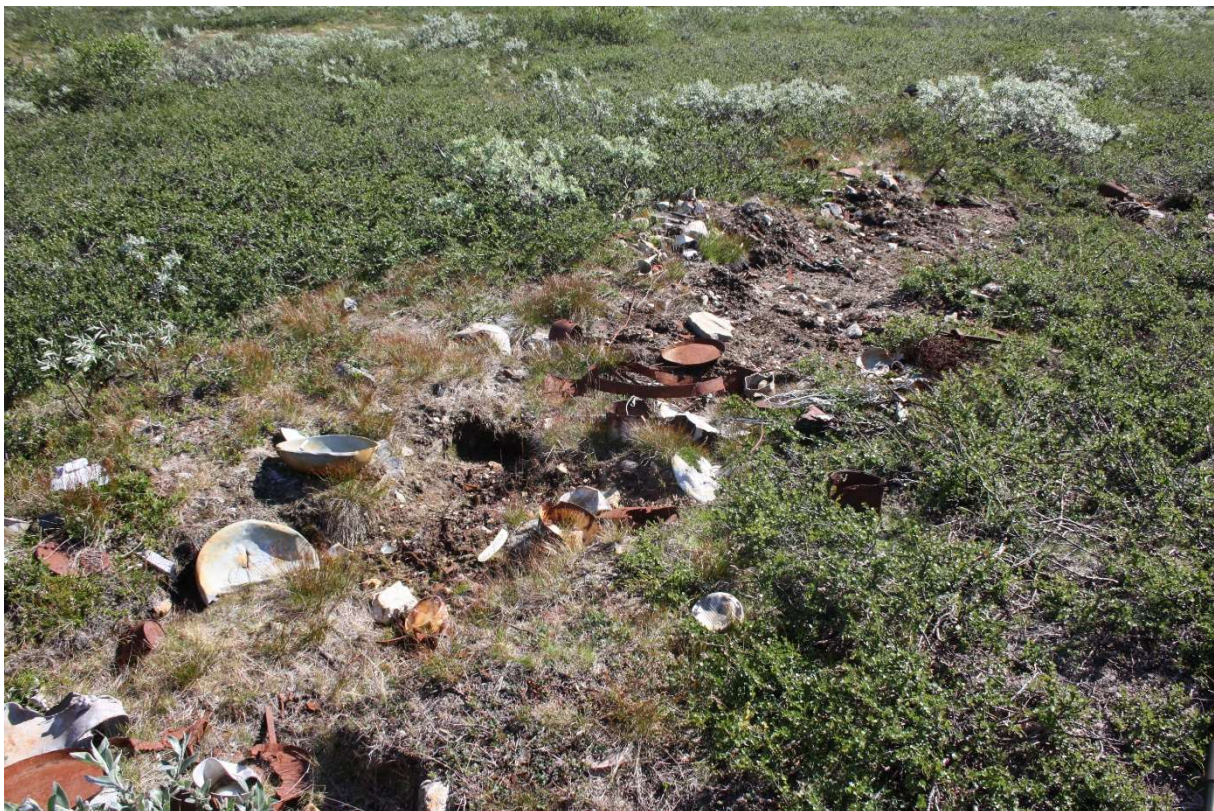
Grøft i vestlig del av fangeleirområdet med en del løse gjenstander, som blant annet hermetikkbokser, kar, deler av bøtter og andre metallgjenstander. Foto datert juni 2016.

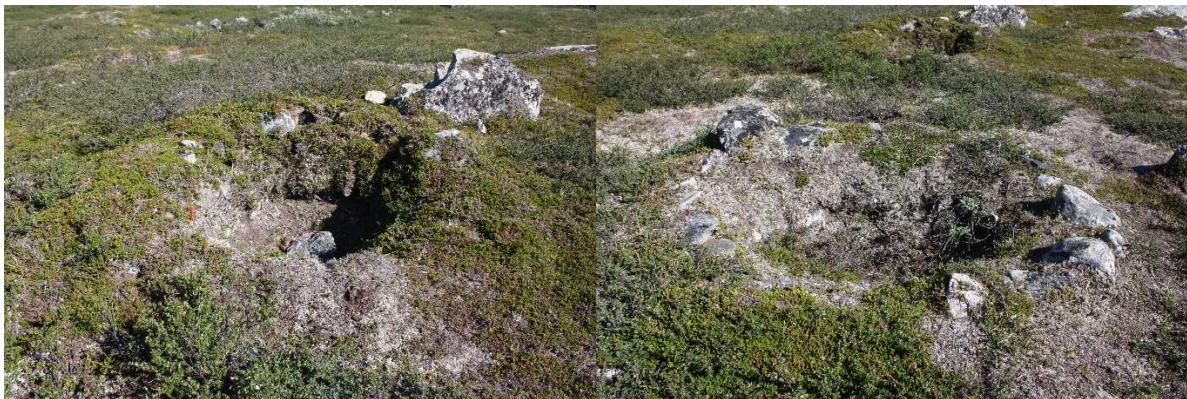
I den østvendte skråningen ca. 30 m vest for fangeleiren, like bak potetkjelleren, ligger det vestligste området med til sammen 29 groper. Gropene er klart sirkulære i formen, og flere av disse gropene har en tydelig oppbygd voll rundt seg. Noen av gropene har mye stein synlig, mens andre er nesten fullstendig dekket av torv. De varierer i dybde, mellom ca. 50-70 cm dype. En av gropene var kun 20 cm dyp, denne virker til å kun være påbegynt. De største gropene er inntil 4 m i diameter (inkludert ytre avgrensing av voll), og inntil 2-3 m indre avgrensing.

To av gropene som befinner seg vest for fangeleiren.

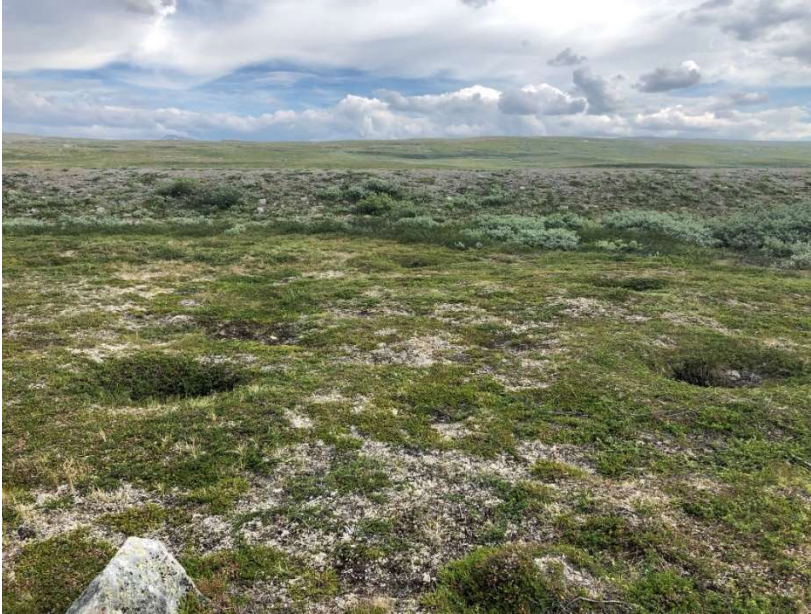
Disse gropene er like regelmessig sirkulære i formen som det første feltet, men de er noe grunnere i dybde. De har heller ikke den samme markerte vollen rundt seg, men dette kan være fordi de ligger i helt flatt terreng, mens det første feltet med groper ligger i skrånende terreng og vil av den grunn ha en tydeligere voll rundt seg. Størrelsesmessig er de veldig lik.

Sirkulære groper med E6 i bakgrunnen i juli 2021. Foto tatt mot øst.

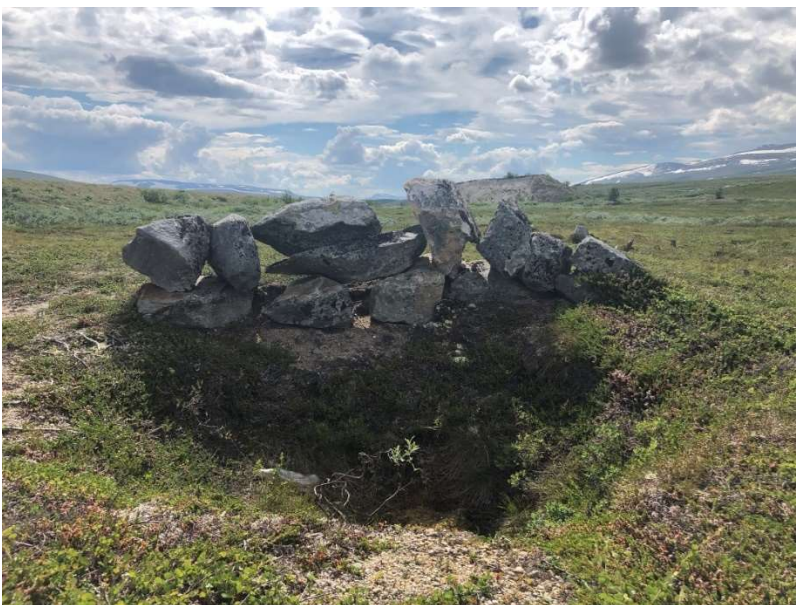
En av gropene skiller seg ut fra de andre, ved at det mot sør er bygd en mellom 30-50 cm høy steinmur, som gir assosiasjon til ei skytestilling/bogastelle. Denne steinmuren er tydelig bygd i «nyere tid» av steiner tatt fra fundamenter til en nå fjernet snøskjerm.

Grop med oppbygd steinmur. Foto tatt mot sør.

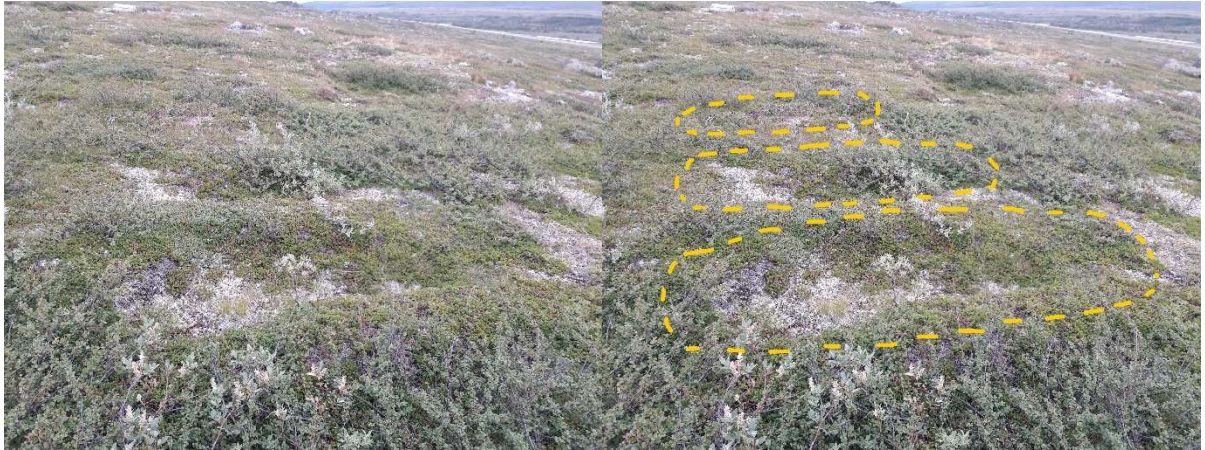
Omtrent 175 meter nord-nordvest for fangeleiren ligger gravplassen, som under registreringene i 2021 ble tolket til å være ca. 890 m² stor. Gravplassen ligger på ei flate, som heller svakt nedover i retning mot øst. Terrenget er lyng- og mosevokst. På deler av denne flata er det flere synlige, rektangulære forsenkninger etter de individuelle gravene orientert øst-vest. Forsenkningene er veldig grunne og derfor vanskelig å se. De fleste enkeltgravene er det ikke synlige spor etter på overflaten nå i dag, men under registreringene i 2021 ble det tolket 7 rader hvor enkeltgraver har befunnet seg. Gravene har vært organisert i nord-sørgående rekker. Det ble i tillegg innmålt 19 enkeltgraver som ble påvist med sikkerhet. Det ble forsøkt brukt metalldetektor i noen av gravene uten at dette ga utslag.

Ekshumerte graver. Begge er samme foto, men til høyre er de avlange gropene markert med stiptet linje da strukturene er vanskelig å få fram på bilde. Bildet er tatt mot nord. Fotograf: Noelle Dahl-Poppe, Riksantikvaren.

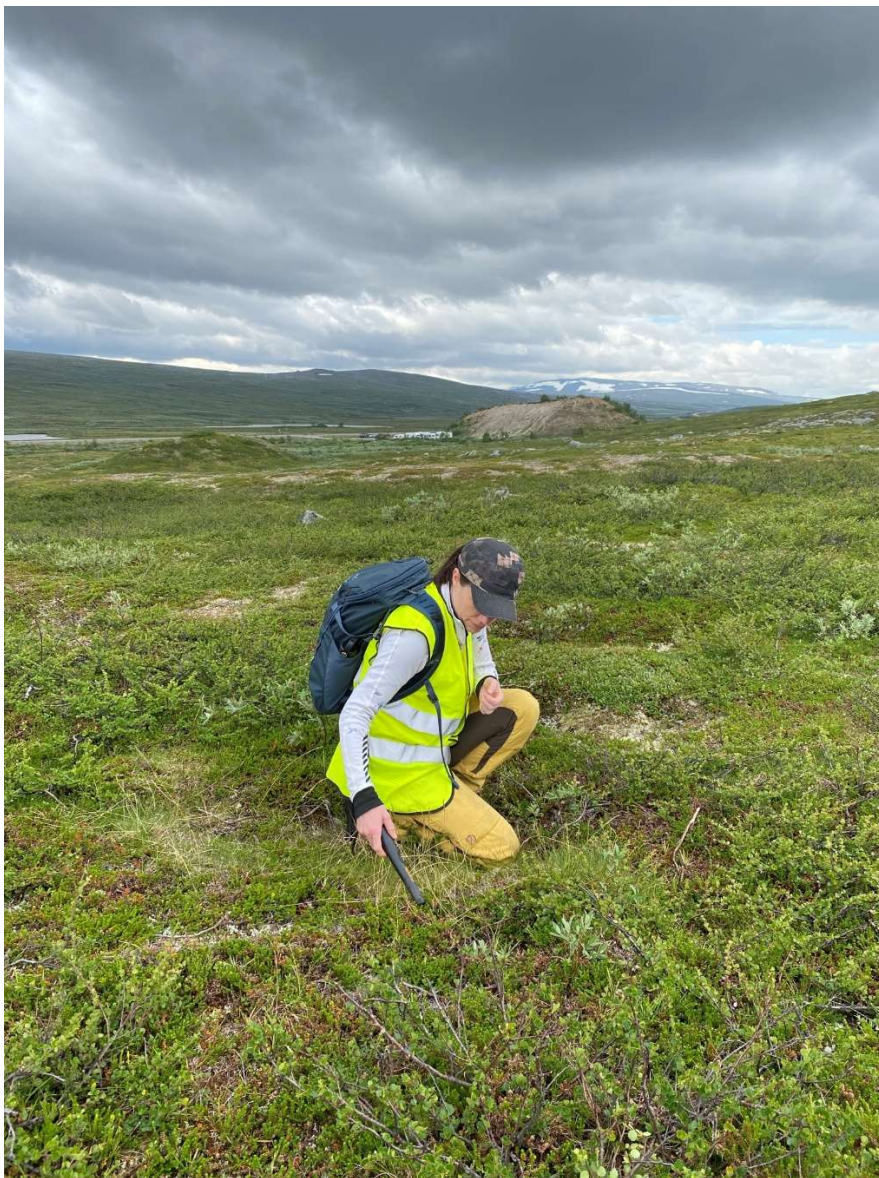
Søk med Pinpointer metallsøker i forsenkning til ekshumert grav. Foto tatt juli 2021, mot sør.

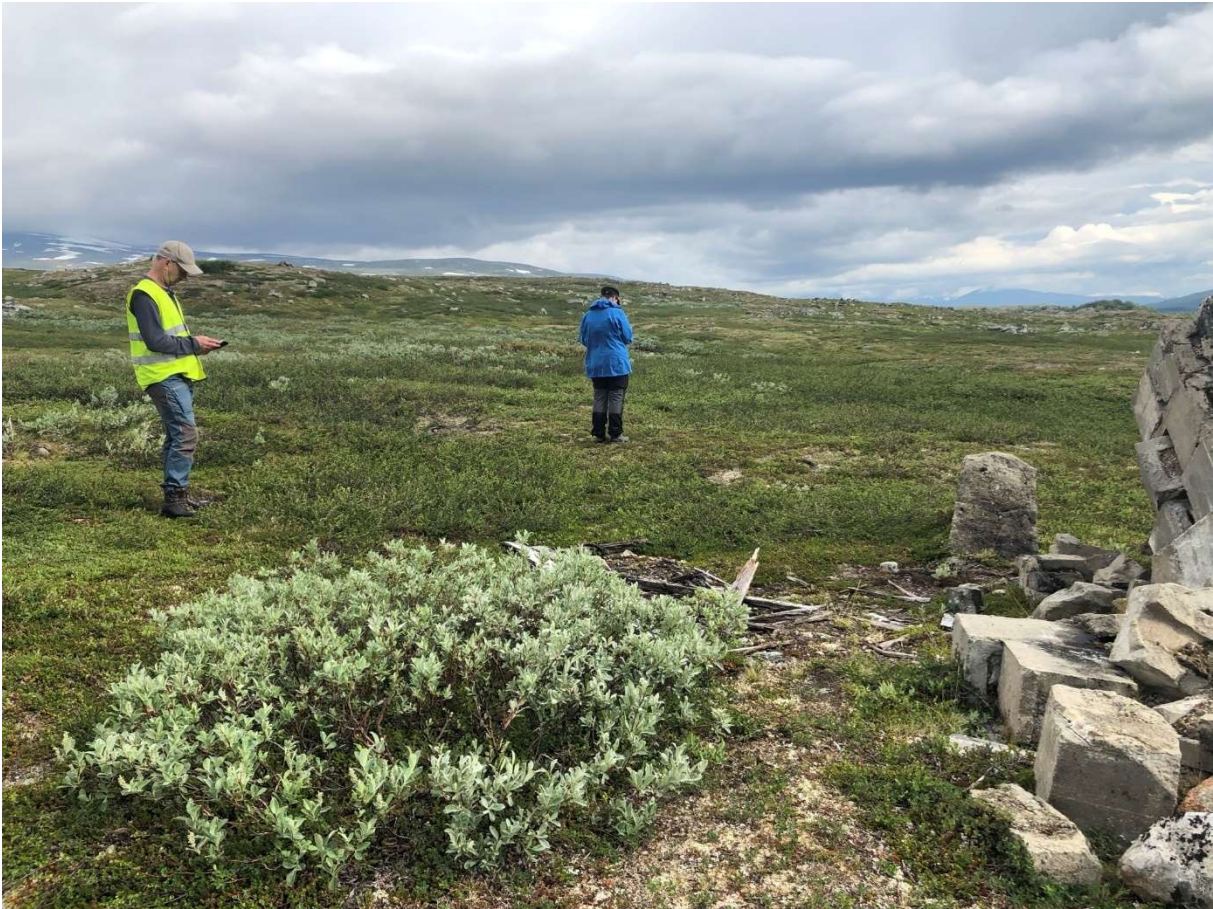
Lengst i øst på gravplassen, like inntil det største sprengte minnesmerket, ble en større forsenkning i terrenget tolket til å være massegrava. Også denne forsenkninga er ganske grunn, men størrelsen passer godt med beskrivelsen fra artikkelen i Lofotposten i 1946 som er sitert på side 13 i dokumentasjonsvedlegget.

Området ved massegraven: Martinus står ved avgrensningen mot vest, Stine står ved avgrensningen mot nord. Massegrava tolkes avsluttet mot vierkrattet i forgrunnen på bildet. Foto tatt juli 2021, mot nord.

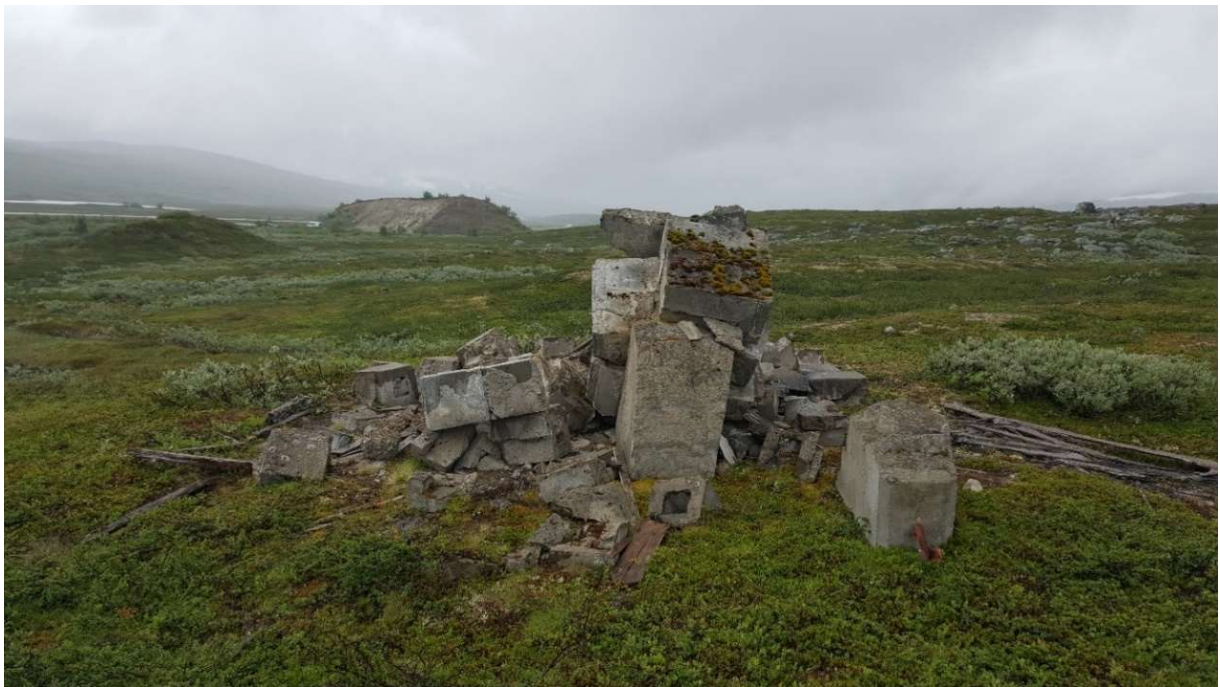
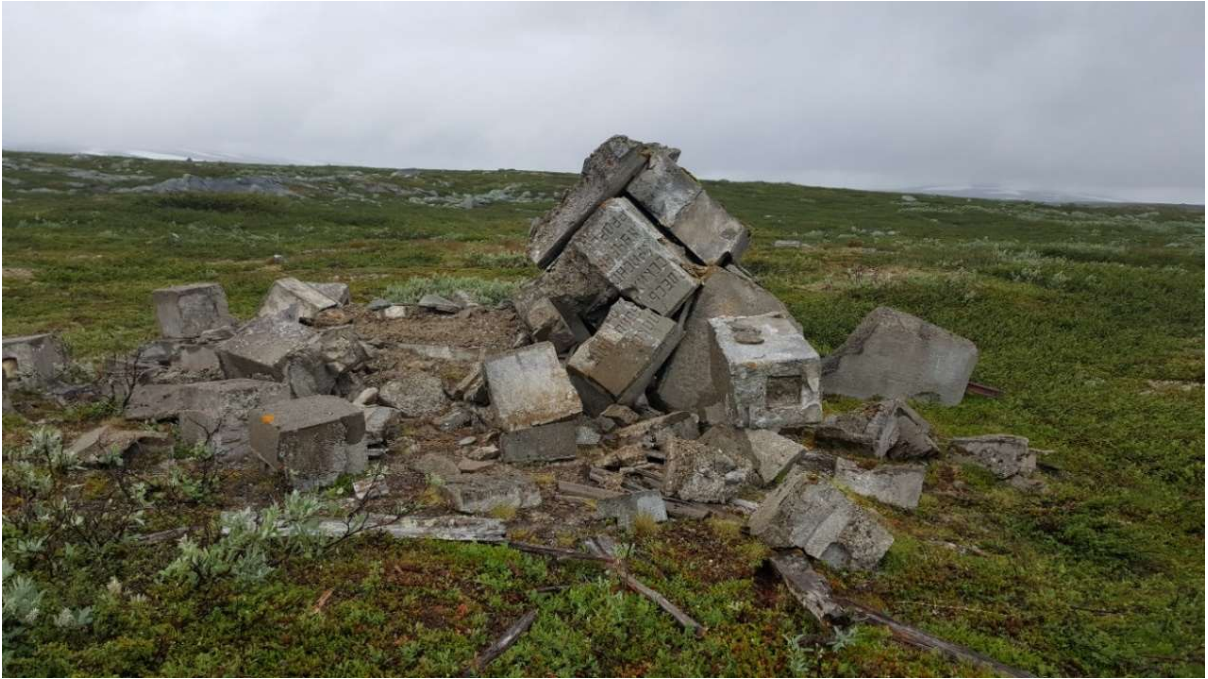
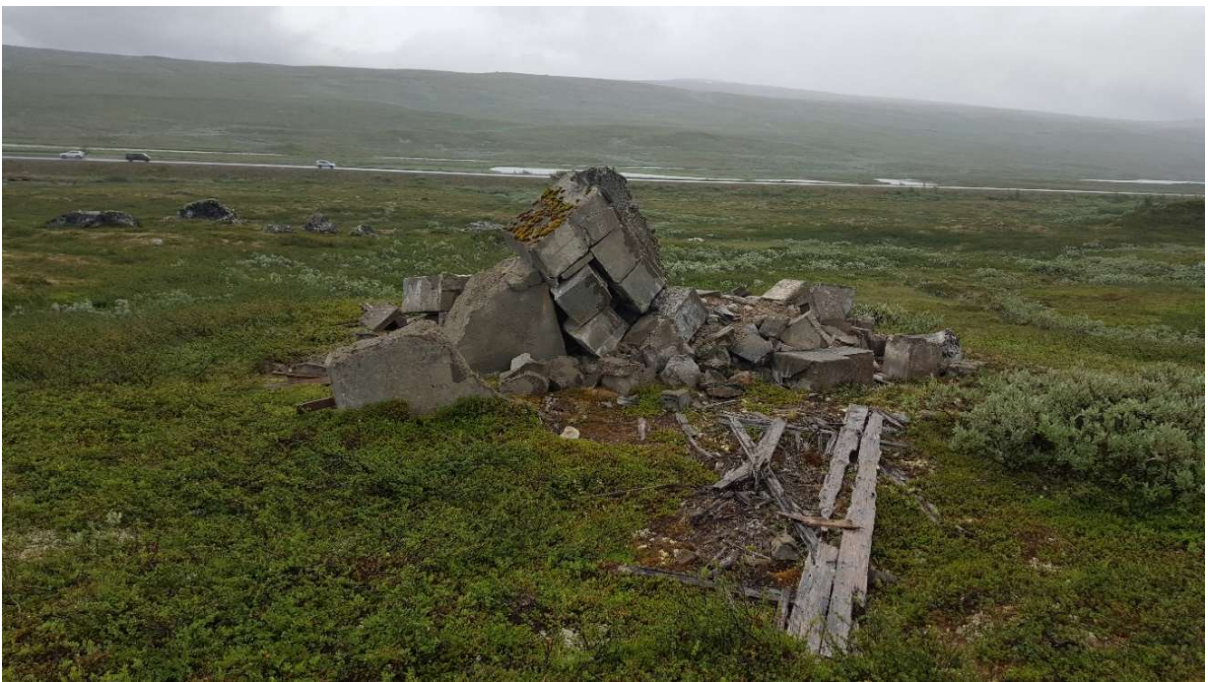
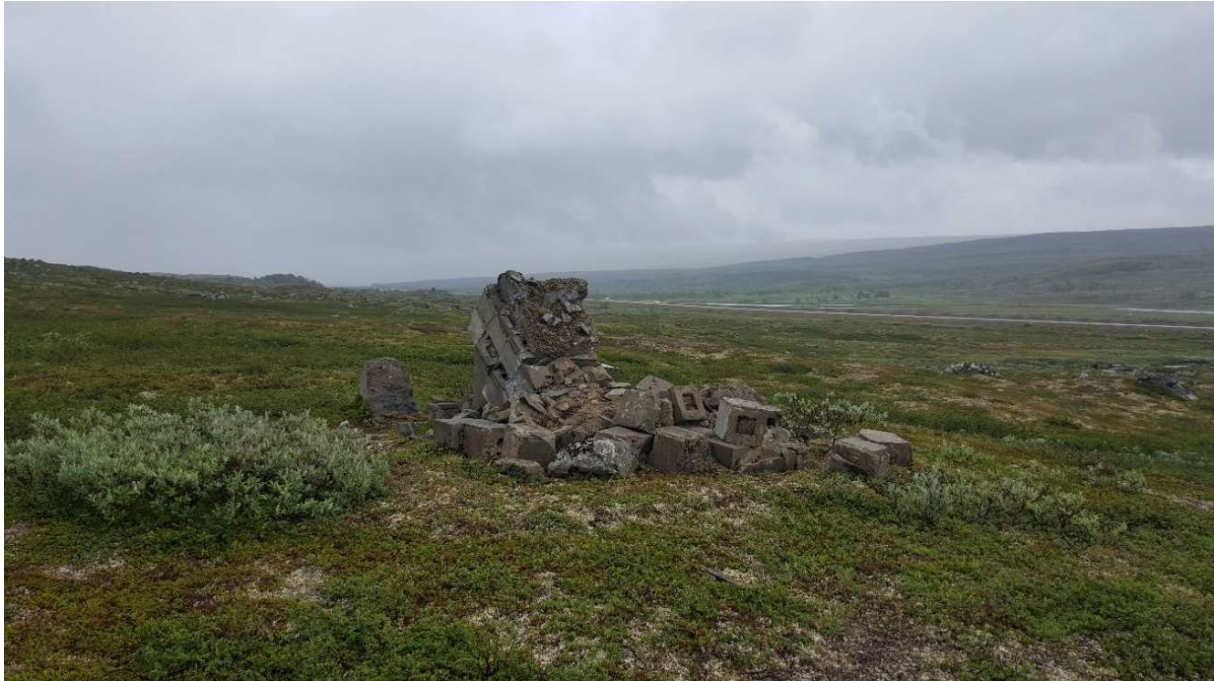
Foto tatt mot sør, datert juli 2019.

Foto tatt mot vest-nordvest, datert juli 2019.

Foto tatt mot øst, datert juli 2019.

Foto tatt mot nord-nordøst, datert juli 2019.

Det ble reist to minnesmerker ved gravplassen i 1945; et av tre og et i betong (Drost 2002: 151). Begge minnesmerkene ble sprengt i oktober 1950. I dag ligger restene av minnesmerket i betong fragmentert like øst for gravplassen. Det er tydelig at minnesmerket har vært bygd opp av pipeelementer i betong. Rundt minnesmerket ligger plankebiter spredt. Opprinnelig har det stått et stakittgjerde rundt monumentet. (Se historisk foto i kapitlet om historisk bakgrunn.) Fremdeles er det mulig å tyde teksten på noen av delene. Inskripsjonen skal ha stått som følger:

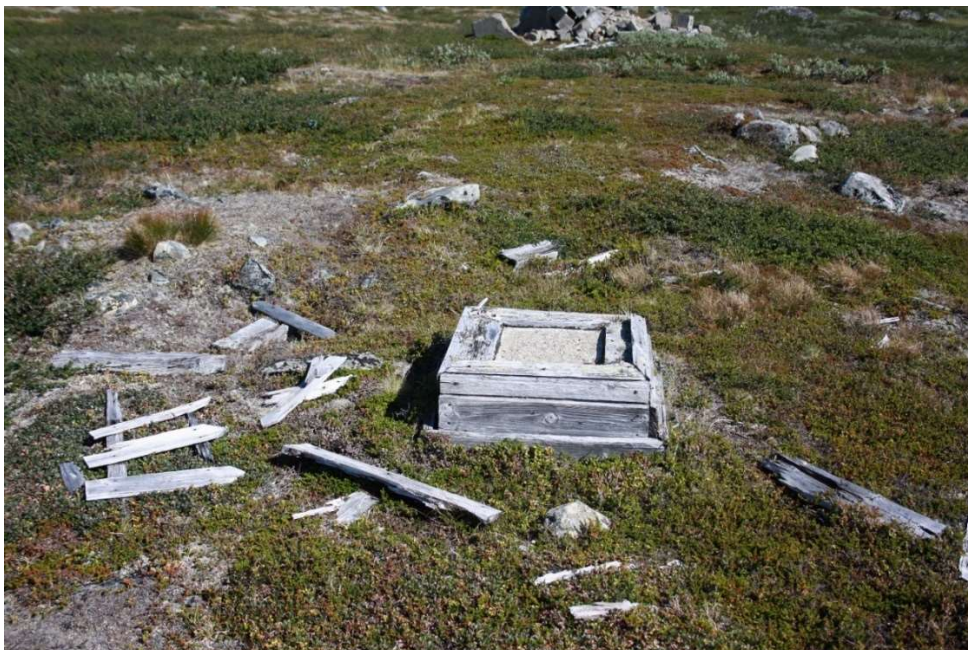
Inne på gravplassen står restene av fundamentet til det andre minnesmerket. Dette er et kvadratisk fundament i betong, kledd med treplanker på sidene og delvis oppå. Også her ligger trerester etter det som trolig har vært et stakittgjerde rundt monumentet. Det fins ingen kjente historiske bilder av dette monumentet.

Fundamentet til det det andre minnesmerket på gravplassen, bilde tatt mot øst. Foto datert juli 2016.

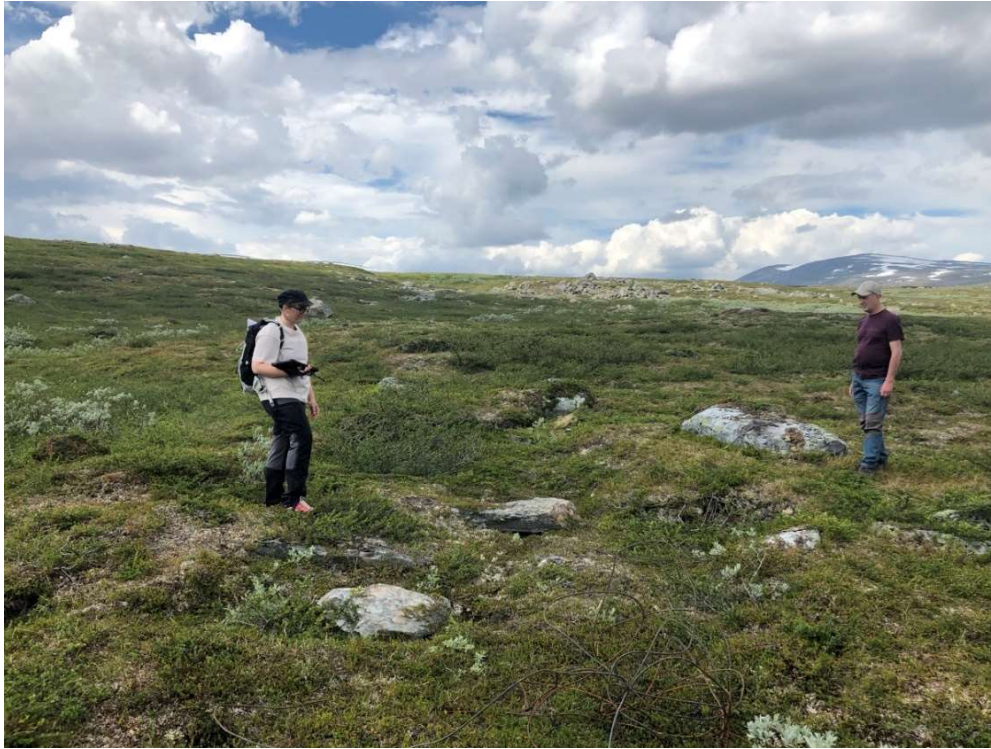
Fundamentet ligger utenfor selve fangeleiområdet, ca. 4 meter vest for gjerdet til leiren. Fundamentet består av større stein og en svak nedgraving i en noe utydelig u-form. Fundamentets ytterkanter tolkes til å være ca. 3 meter i retning nord-sør og ca. 4 meter i retning øst-vest. I tilknytning til fundamentet ble det funnet vaier som kan ha fungert som bardunering.

Stine G. Melsæter t.v. og Martinus Hauglid t.h. står oppå ytterkantene av fundamentet for vakttårnet. Foto tatt mot nordvest. Foto datert juli 2021.

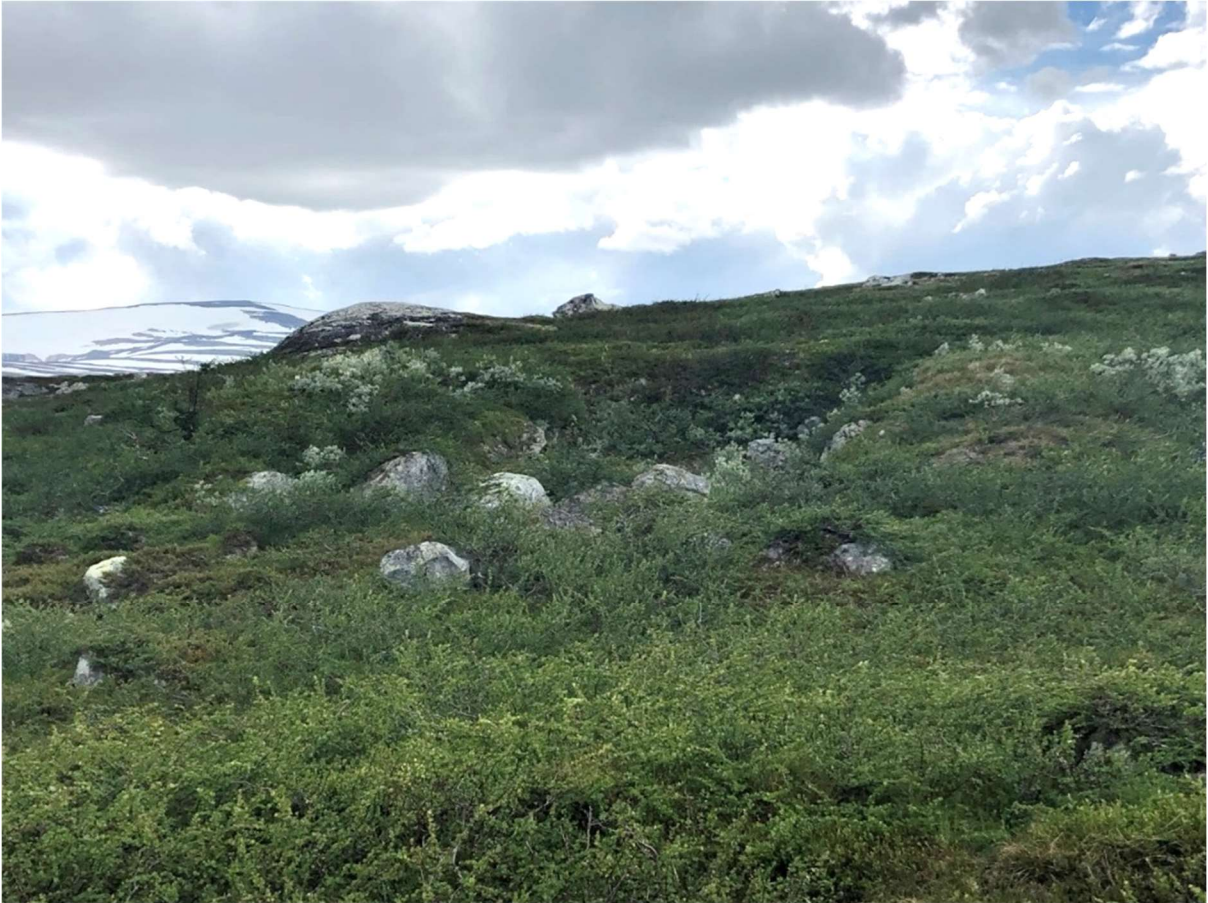
I den vestlige delen av fredningsområdet, ca. 21 meter vest for fangeleiren, er det en nedgraving med lengde på ca. 12 meter og indre bredde på ca. 5 meter. Tegninger over leiområdet utarbeidet av OT tilsier at dette har vært en potetkjeller. («Kartoffelkeller».)

Nedgraving som forteller hvor potetkjelleren sto. Foto tatt juli 2021.

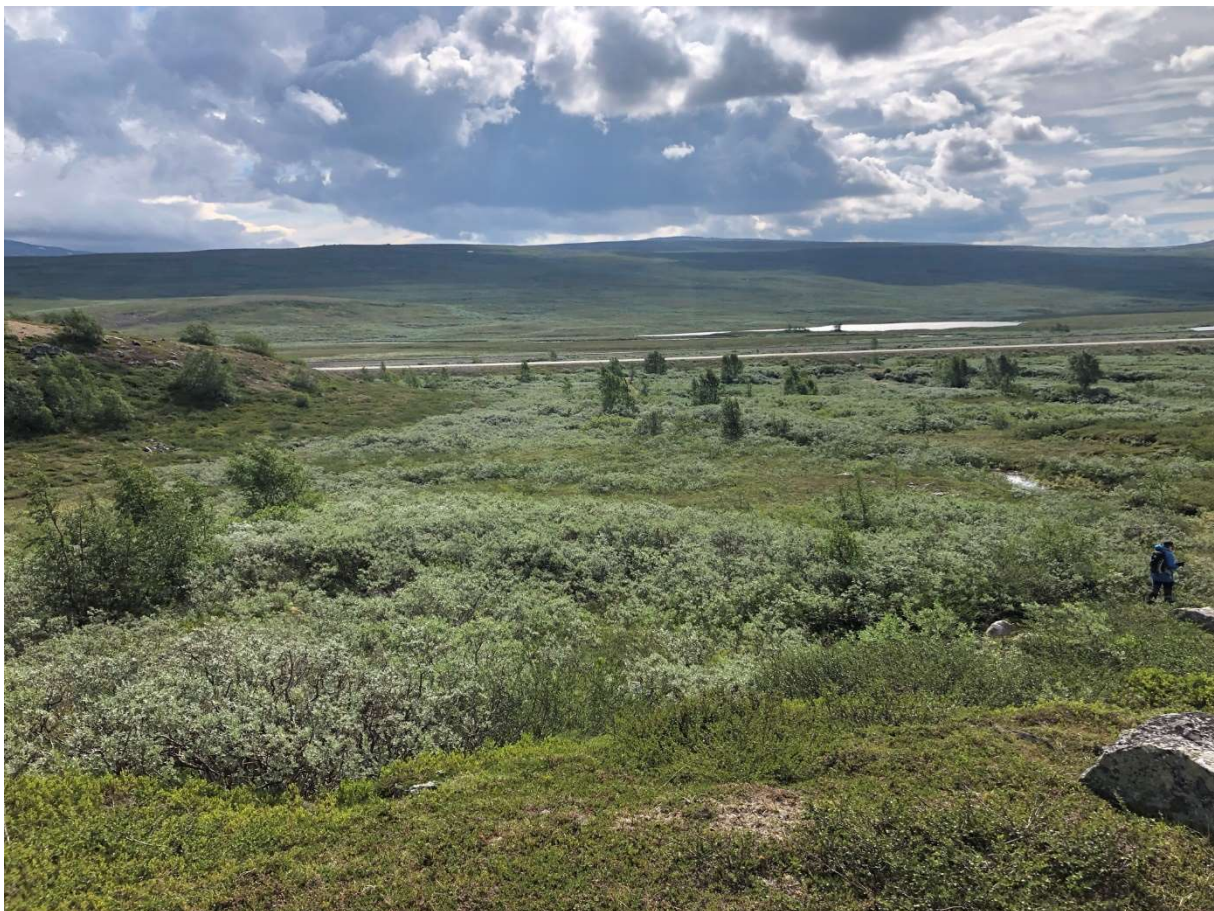
Bilde tatt mot øst fra høyde vest for OT-leiren. Til venstre sees sørsiden av Sukkertoppen. Foto tatt juli 2021.

På sør- og sørvestsida av Sukkertoppen ligger sporene etter OT-leiren. Til sammen 12 strukturer ble innmålt i 2021, i tillegg til 18 løsfunn. De fleste løsfunnene inne i OT-leiren var betongblokker eller betongfragmenter. Åtte er tufter for brakker eller nedgravninger i tilknytning til brakker. Ett av fundamentene er ei betongflate, noe som tolkes til å være en verkstedbygning. Det går også en bilvei som tar av fra daværende riksvei 50 og inn mot denne betongflata. Litt utenfor denne tufta mot vest ble det observert spor etter det som trolig har vært graving etter gjenstander. Ca. 20 meter vest for betongflata er det innmålt en betongmur i omvendt L-form. I dette området var det også ei grøft i retning øst-vest med rester av stolper, som tolkes til å ha vært snøskjerm. I den vestlige delen av området, i ei bratt skråning, ligger en utgravning i u-form hvor det har blitt tatt ut masser. Se kart med innmålinger under.

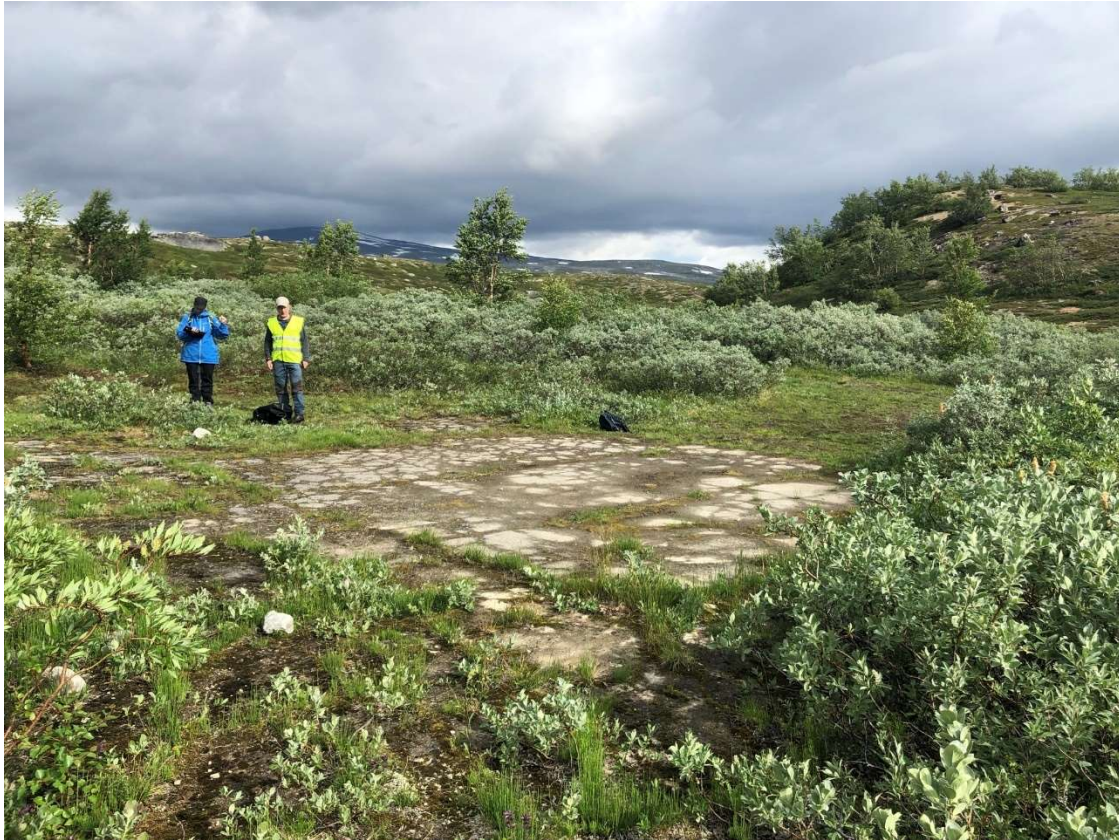
Betongflata helt øst i OT-leiren. Foto tatt mot nordvest, datert juli 2021.

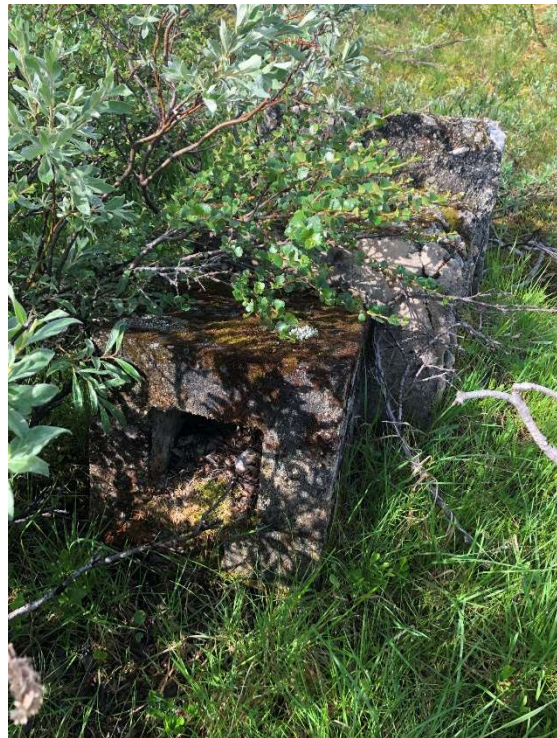
Del av pipe funnet øst for tuft.

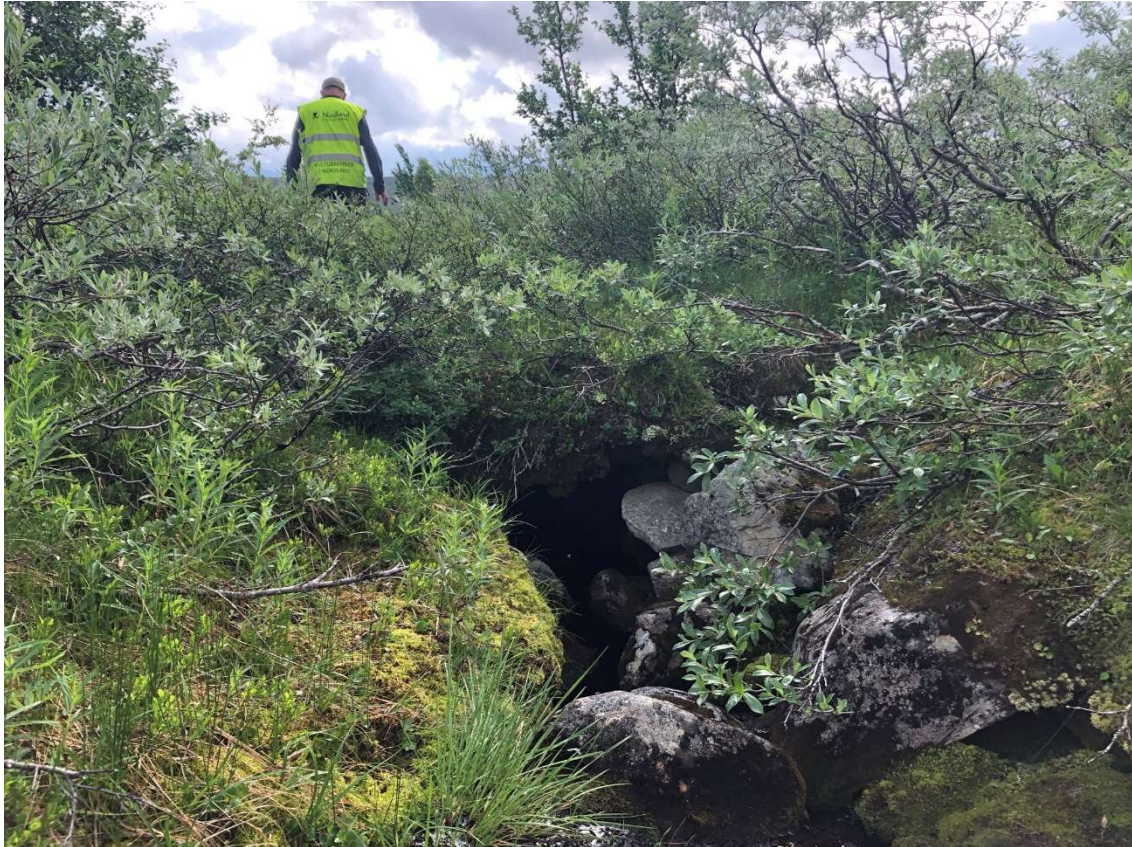
Midt inne i OT-leiren renner en liten bekk i retning øst-vest. Over denne bekken er det bygd ei lita bru, ca. 5 x 4 meter. Brua har trolig kun vært ment for gående. Nord for brua er det målt inn to tufter. Disse tuftene var noe vanskelig å avgrense med sikkerhet. Ca. 10 meter vest for tuftene går ei grøft med noen løsfunn oppi, samt rester etter pipe. Ca. 4 meter vest for denne lå tuft etter det som trolig har vært ei mannskapsbrakke. Mest sannsynlig har restene av pipa blitt bikket ut fra denne tufta og havnet nedenfor på flata østenfor. Ved tufta til mannskapsbrakka ser man også to barduneringsstolper i ytterkant av tufta.

Bilde av brua inne i OT-leiren, tatt mot øst. Foto datert juli 2021.
