Fredning - krigsminner på Bjørnelva

Dokumentasjonsvedlegg til fredningssak

Nordland
FYLKESKOMMUNE

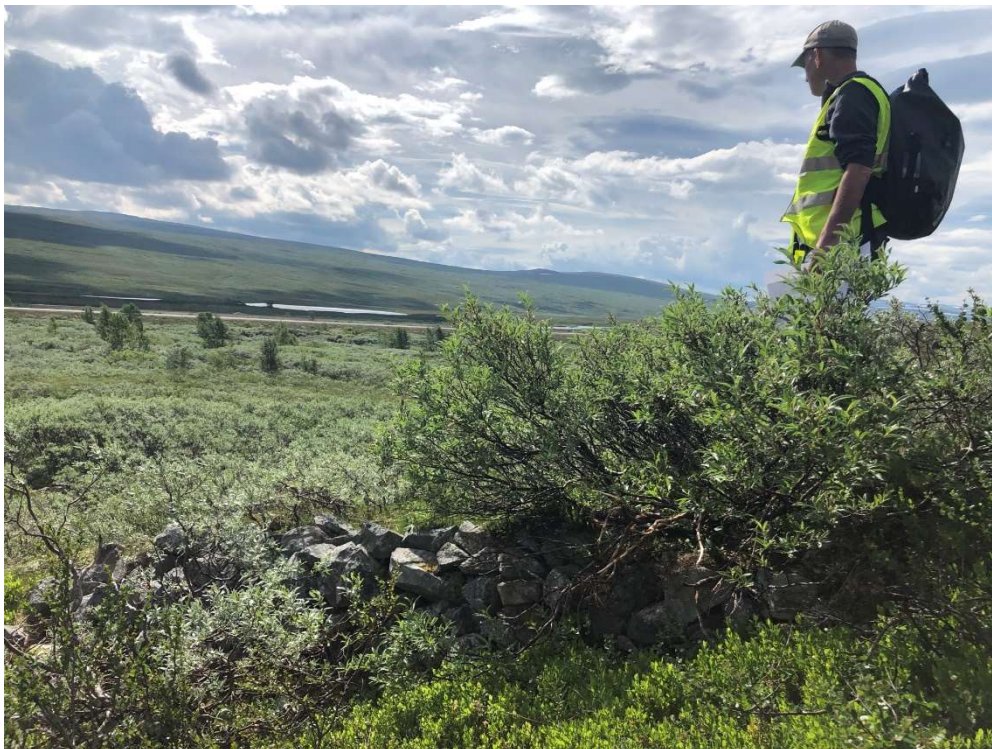
Lengre mot vest, oppe på en høyde, ble det registrert ei tuft samt en oppbygd steinmur. Sistnevnte tolkes til å ha kunne vært en påbegynt steintrapp/gangvei.

Martinus står oppe på oppbygd steinmur vest i OT-leiren. Foto datert juli 2021.

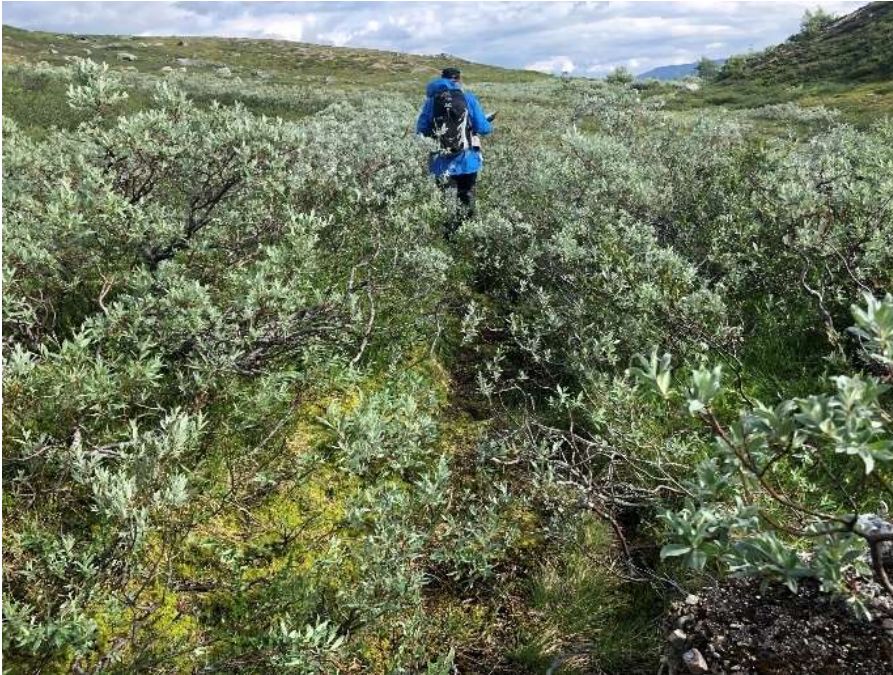
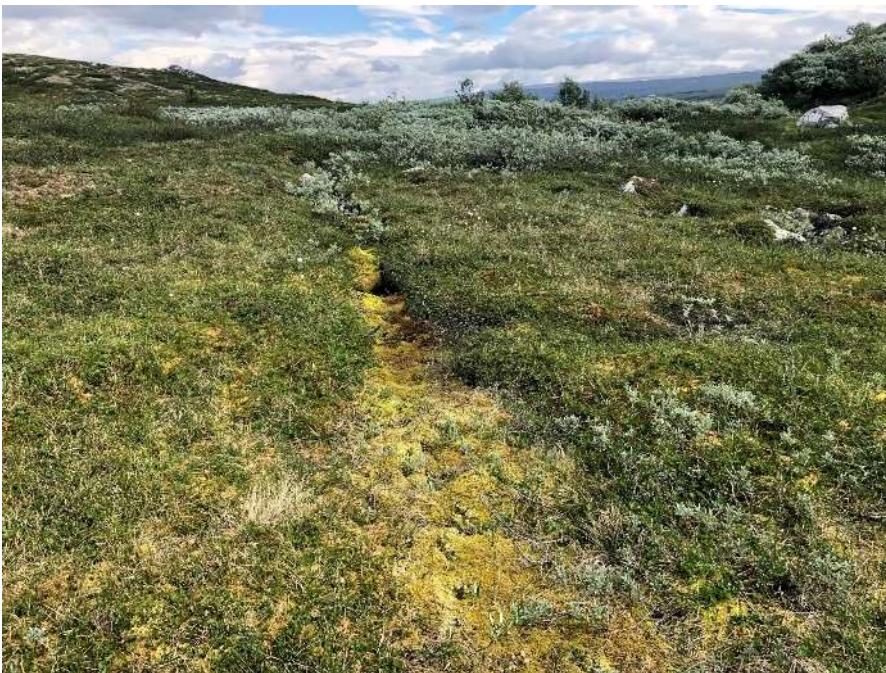
Det ble også påvist ei grøft/en kanal som går fra Bjørnelva og helt inn til fangeleiren. Denne er i dag også veldig tydelig på gode ortofotos.

Bilder av utgravd grøft/kanal som går fra OT-leir mot fangeleiren. Begge bildene er tatt i retning mot nord. Foto datert juli 2021.

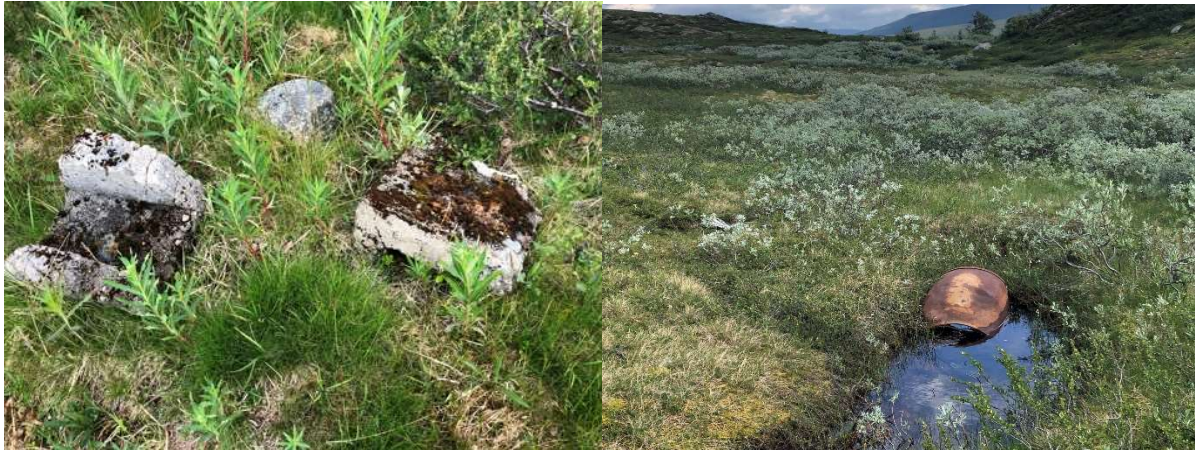
I OT-delen av fredningsområdet er det aller mest betong som er registrert som løsfunn. Hovedsakelig er dette trolig deler av tufter, samt pipeelementer. Det er også registrert stålstrenger i forbindelse med bardunering, samt et «oljefat».

Betongdeler og oljefat registrert inne i OT-leiren.

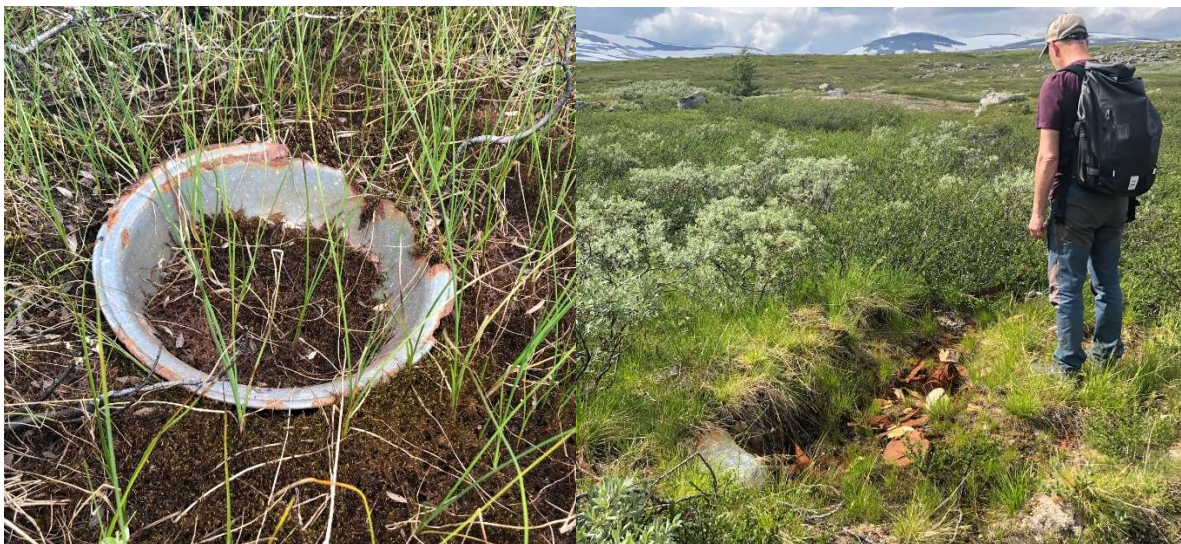
I tilknytning til fangeleiren er det nesten utelukkende funnet løsfunn av jern. Dette er lokk, hermetikkbokser, vaskefat og forvridd metall som det nå er vanskelig å vite med sikkerhet hva har vært.

Løsfunn inne i fangeleiområdet.

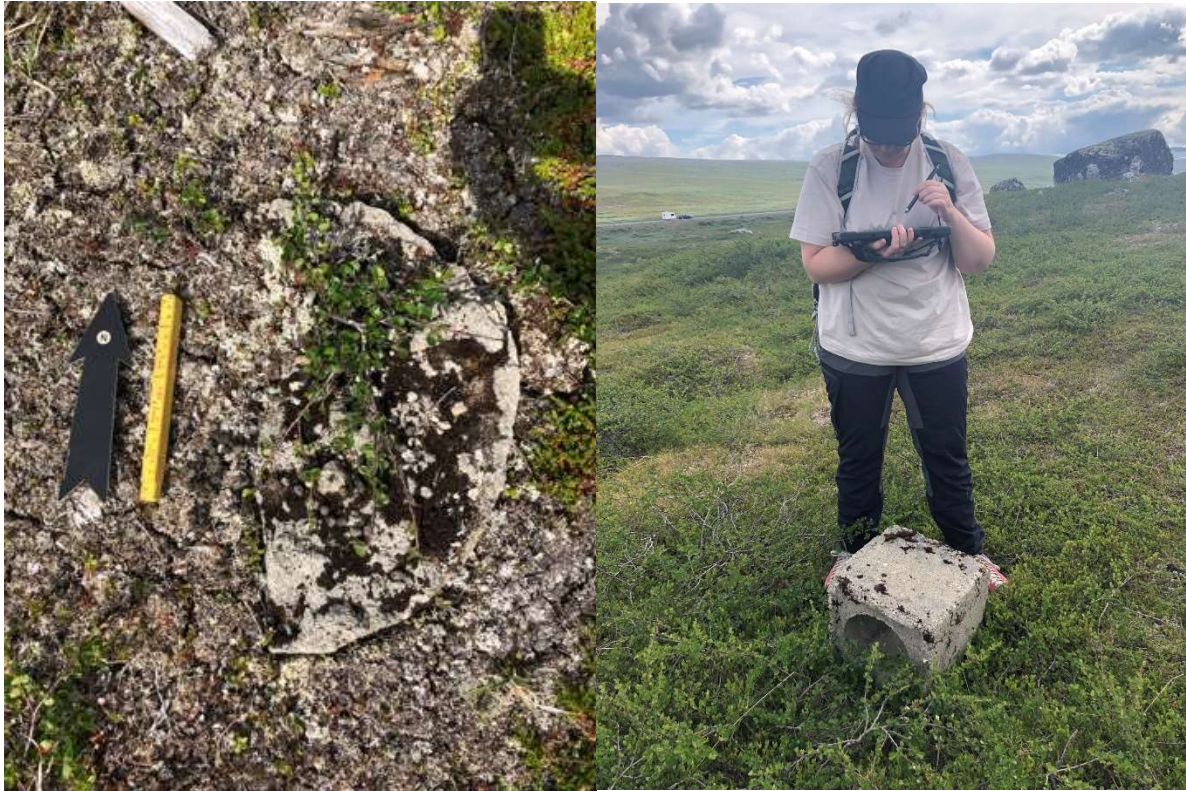
Øst for gravplassen ble det funnet et pipefragment fra det sprengte minnesmerket. Dette har trolig blitt fraktet dit av en person nå i nyere tid. Det ble også funnet en halvpart av det som har vært en sirkulær betongflate på ca. 20 cm.

Til venstre: sirkelformet betongflate. Til høyre: fragment fra sprengt minnesmerke.
