Forundersøkelse ved lokalitet Daumannsvika

Forundersøkelse iht. NS9410:2016

GENERELL INFORMASJON			
Rapport tittel	Forundersøkelse iht. NS9410:2016 ved omsøkt lokalitet Daumannsvika, 2023		
	Rapport nr.	Rapport dato	
	50-2023V3	13.07.23	
Felt dato	Bunnkartlegging:	ukjent dato	Strømundersøkelse: 26.4. - 29.5.2017
	B- undersøkelse:	6.-10.2. 2023	C- undersøkelse: 7.- 9.2.2023
Lokalitet			
Lokalitetsnavn	Daumannsvika		
Lokalitetsnummer	Omsøkt		
Omsøkt MTB	Besluttet av kunde. Undersøkelsen tilfredsstiller krav opptil 5999 tonn MTB		
Fisketype (art)	Laks		
Kommune	Edelfarm AS		
Fylke	Nordland		
Anleggskoordinater	67°10.610'N; 15°24.697'Ø		
Produksjonsområde	PO 8 Helgeland til Bodø		
Informasjon fra Vann-Nett			
Vannforekomst-ID	Økoregion	Vanntype	
0363020700-3-C	Norskehavet Nord	Beskyttet kyst/fjord (G3)	
Oppdragsgiver			
Selskap	Edelfarm AS		
Kontaktperson	Sven Inge Skogvoll		
Oppdragsansvarlig			
Selskap	STIM AS		
Prosjektansvarlig	Lena Vaagsfjord		
Signatur prosjektansvarlig	<i>Lena Vaagsfjord</i>

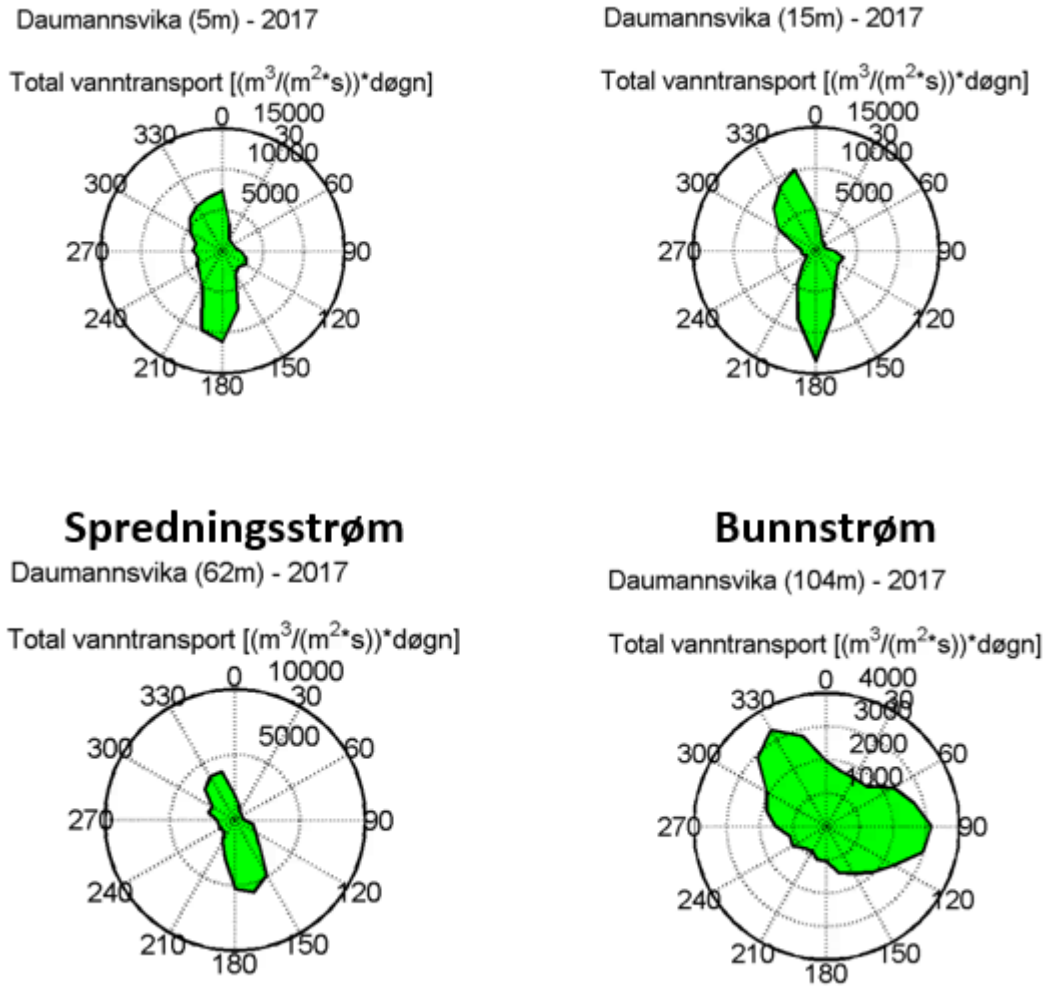
Strømmålingene ved lokalitet Daumannsvika viste at strøm ved alle dyp unntatt bunn-dypet blir styrt av den lokale topografien i området, med hovedstrøm mot sør og returstrøm mot nord. Bunnstrømmen er definert mot nord, med en returstrøm mot øst (Figur 4.1).

Gjennomsnittlig strømhastighet ble målt til 4,1 cm/s på 5 m og 15 m dyp, 2,1 cm/s på 63 m og 1,8 cm/s på 104 m dyp. Av registrerte målinger på 5 og 15 m var 4,5 % og 5,3 % over 10 cm/s, mens ingen målinger over 30 cm/s ble registrert ved noen dyp. Prosentvis andel strømstille (< 1 cm/s) klassifiseres som høy ved lokaliteten, mens andelen strømstille der farten var under 3 cm/s klassifiseres som svært høy. Neumann-parameteret beskriver strømmens stabilitet, og ved Daumannsvika ble strømmen klassifisert som lite stabil (Tabell 4.1).

Figur 4.1 Strømroser av gjennomsnittlig vannforflytning ($\text{m}^3/\text{m}^2/\text{d}$) på 5 m, 15 m, 62 m (spredningsstrøm) og 104 m (bunnstrøm) dyp ved omsøkt lokalitet Daumannsvika (APN rapport 8441.03).

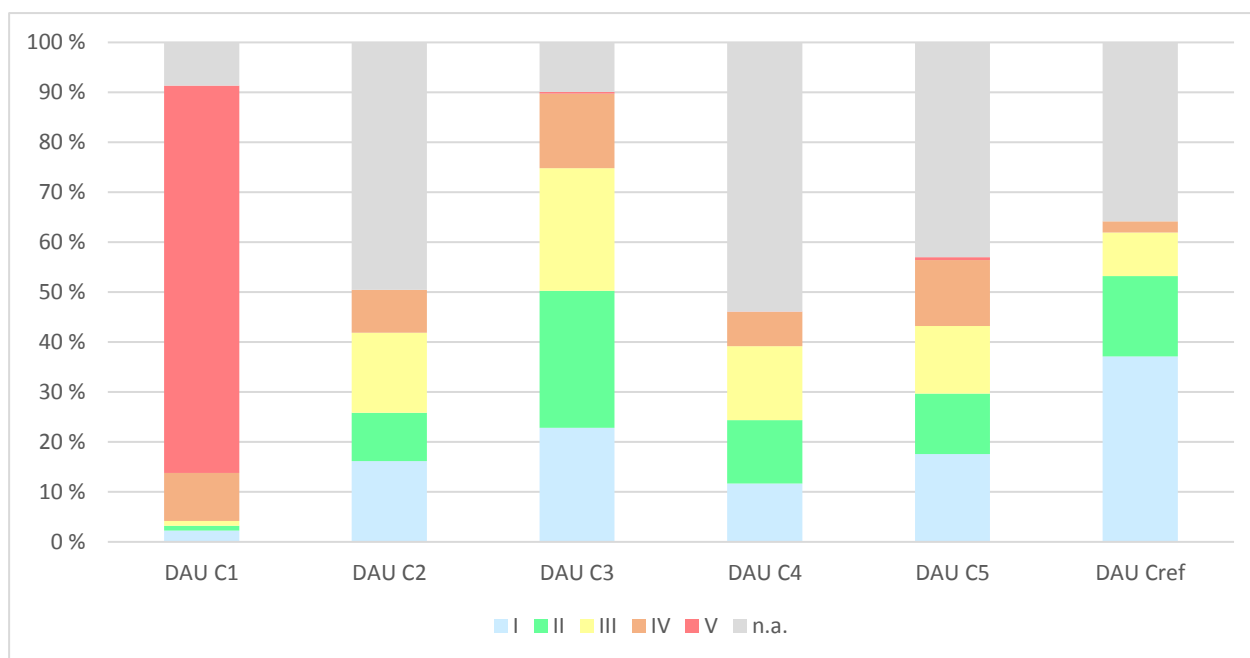
Det er funnet en relativt høy andel av bunndyr uten NSI-verdi ved lokalitet Daumannsvika, særlig ved stasjonene DAU C2, C4, C5 og Cref. Dersom det fokuseres på dyrene som har tildelt NSI-verdi er det ved alle stasjonene med unntak av nærstasjonene funnet en forholdsvis stor andel forurensingssensitive og forurensingsnøytrale arter som forbindes med upåvirkede forhold (NSI gruppe I og II) (Figur 6.1). Andelen dyr med tildelt NSI-verdi I eller II er noe høyere ved referansestasjonen enn de andre stasjonene i overgangssonen. Ved nærstasjonen DAU C1 dominerte forurensingsindikerende og opportunistiske arter.

Figur 6.1 Prosentvis fordeling av individer i ulike økologiske grupper per stasjon ved C-undersøkelse i Daumannsvika, februar 2023. I = sensitive arter, II = nøytrale arter, III = tolerante arter, IV = opportunistiske arter, V = forurensingsindikatorarter (Rygg og Norling, 2013). n.a. = not available/ikke kjent.

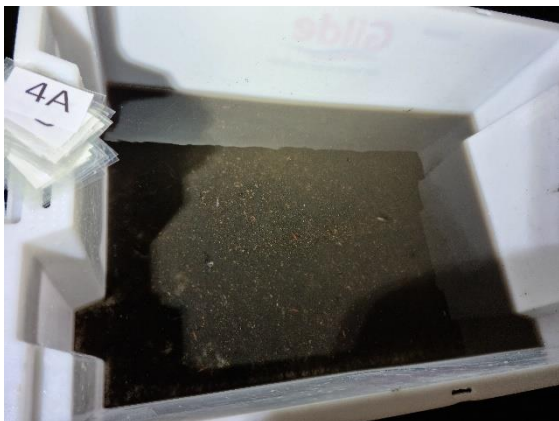
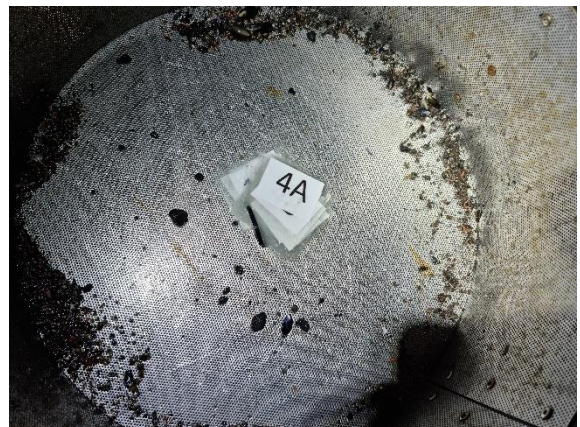
B3
(Feilmerket.
Se Vedlegg
1.5)

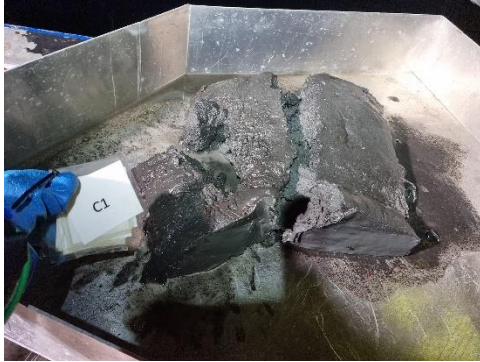
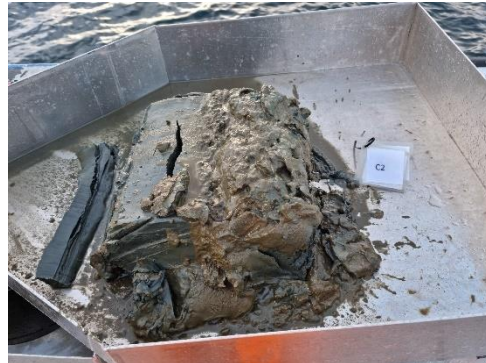
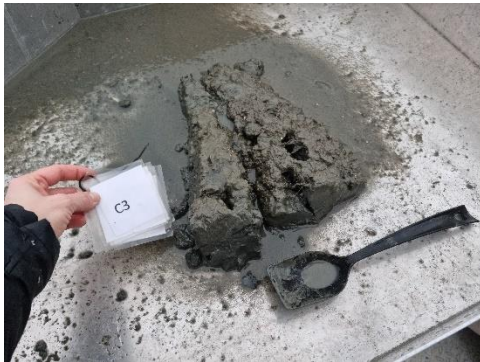
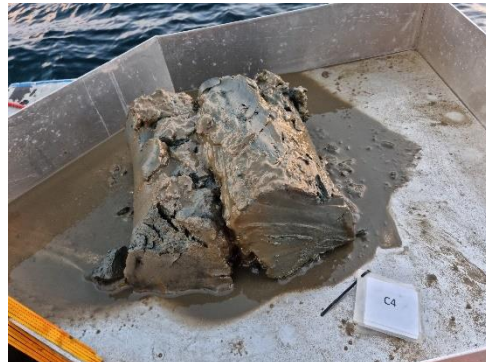
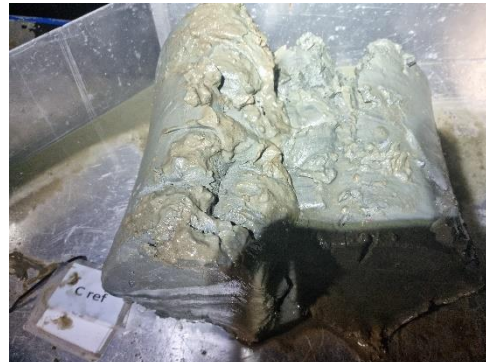
2.8 Bilder av sediment C-undersøkelse

Bilder av bunnsediment fra de ulike stasjonene ved C-undersøkelsen ved Daumannsvika, 7. - 9. februar 2023.
