B-undersøkelse ved lokalitet Daumannsvika

Grunnlag for undersøkelse:	Maks biomasse
Produksjonsområde:	PO 8 Helgeland til Bodø
Fylke:	Nordland
Kommune:	Saltdal
Dato for prøvetaking:	06.- 10.02.2023

Informasjon oppdragsgiver:			
Rapport tittel	B-undersøkelse ved lokalitet Daumannsvika		
Rapport nummer	17-2023	Lokalitetens navn	Daumannsvika
Kartkoordinater	67°10.610'N 15°24.697'Ø	Lokalitetsnummer	15455
Fylke	Nordland	Kommune	Saltdal
MTB-tillatelse	4836	Driftsleder	Lars Stian Johansen
Oppdragsgiver	Edelfarm AS

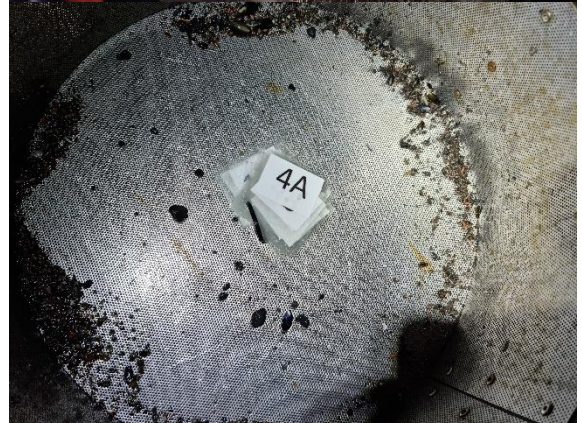
B3
(Feilmerket)

Stasjon 3 var første stasjon som ble påbegynt i mørket på første dag og da ble det opplyst av mannskap at vi befant oss ved stasjon 4. Det ble antatt at anlegget hadde flyttet litt på seg og at koordinater derfor avvek. Først når båten la til stasjon 4 (nabomerden) ble feilen oppdaget, og bildene fra stasjon 3 er derfor blitt feilaktig merket som stasjon 4. Feilen ble notert i toktjournal og prøver fra stasjon 4 fikk derfor et ekstra 4-tall på bildene for å skille bildene på de to stasjonene.
