Konsekvensutredning
Tema kulturmiljø

Helse- og omsorgsboliger

Vensmoen

Oppdragsnr.: 378020499
Oppdragsnavn: Reguleringsplan helse og omsorgsboliger Vensmoen

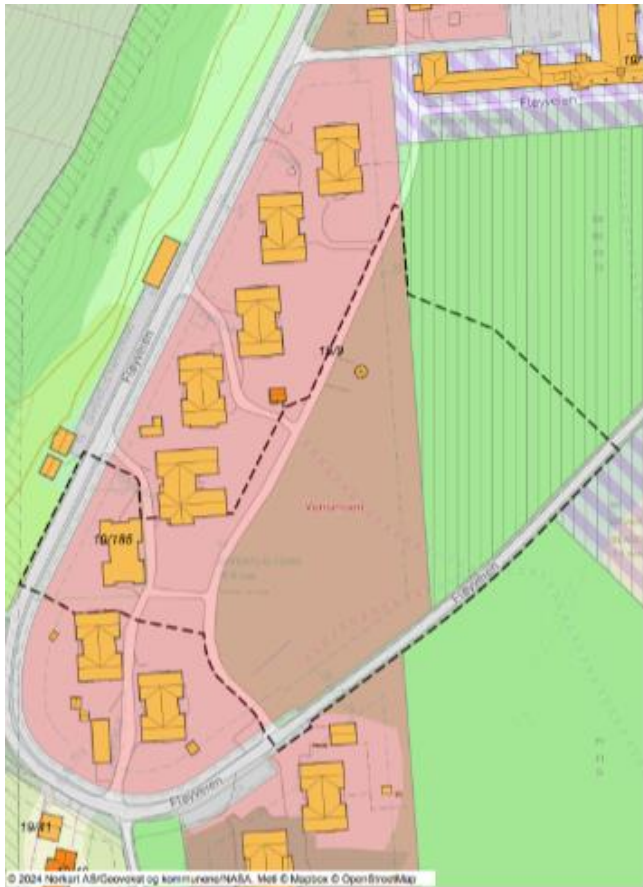
Figur 2-2. Gjeldende reguleringsplan med innlagt varslet plangrense vist med stiptet linje. Grønt område med skravur er det friområdet regulert til bevaring. (Kilde: Planbeskrivelsen samt Nordkart)

I gjeldende reguleringsplan for Vensmoen (vedtatt 19.12.1996) går skille mellom offentlig formål og friområde i en rett linje gjennom dagens park.

Bestemmelsen knyttet til bevaring friområde i gjeldende plan er som følger: «Områdene kan gis en parkmessig behandling, men hovedtrekkene i dagens vegetasjon og landskap skal bevares».

Bestemmelse knyttet til offentlig formål i gjeldende plan er som følger: «Bebyggelse skal oppføres i maks. 2. etg. Utnyttelsesgrad, definert som tillatt bebygd areal (BYA), skal ikke overstige 60 % av regulert areal for hvert område».

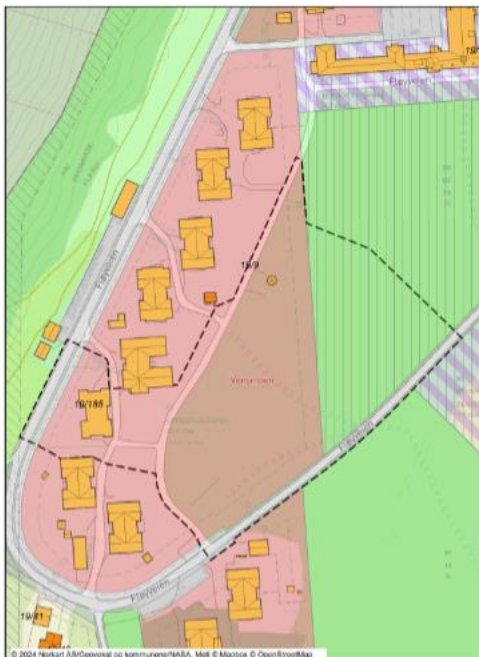
Figur 4-1. Null alternativet er vist med gjeldende reguleringsplan og innlagt varslet plangrense vist med stiplet linje. (Kilde: Planbeskrivelsen samt Nordkart)

Null alternativet er dagens situasjon samt gjeldende reguleringsplan.

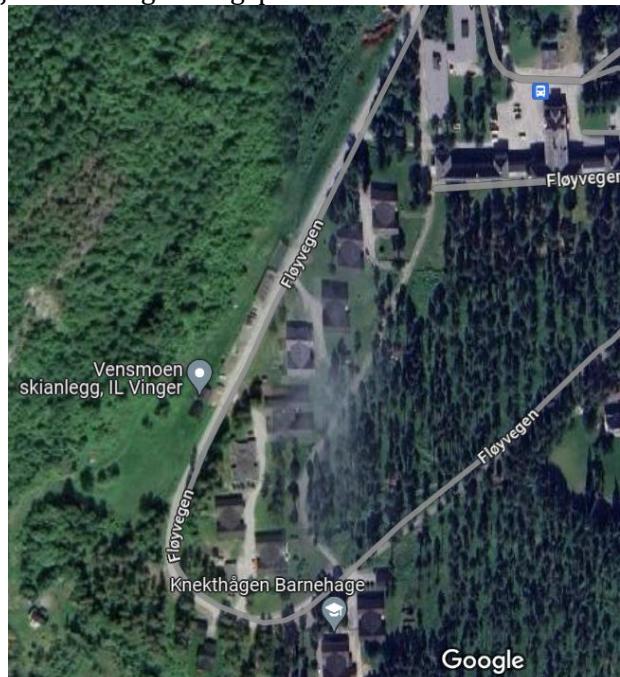
Figur 4-2. Flyfoto av området i dag. (Kilde: Google.map. Hentet 09.02.2024)

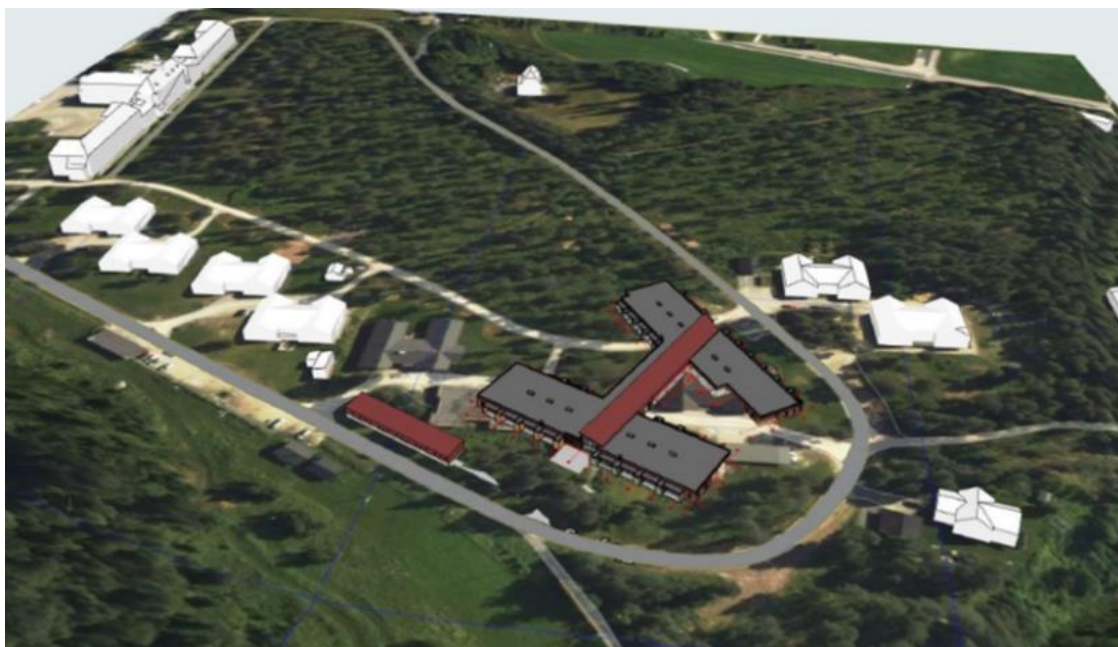
Figur 4-3. Alternativ 1. Illustrasjon i fugleperspektiv. (Kilde: Norconsult)

Dette alternativet forutsetter utbygging av 24 omsorgsboliger med tilhørende areal for parkering og uteoppholdsarealer på Vensmoen. Alternativet ble utarbeidet som et skisseprosjekt i et samarbeid mellom en nedsatt arbeidsgruppe og innleid konsulentfirma (Norconsult). Plasseringen er som vist i figur 4-1, sør i planområdet. Alternativet innebærer å rive eksisterende bebyggelse her.

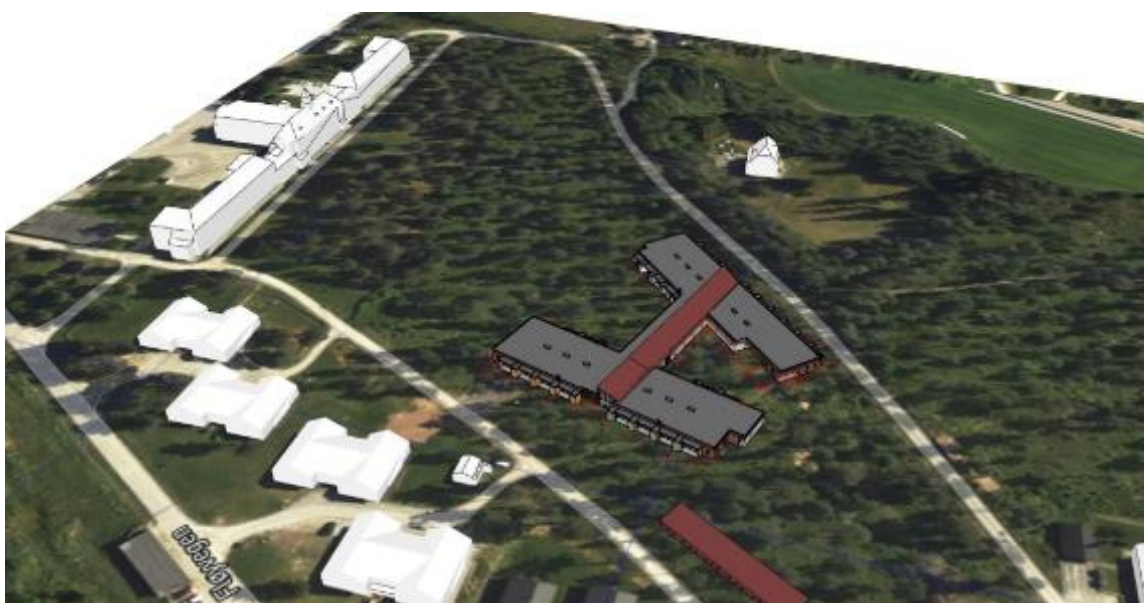
Figur 4-4. Alternativ 2. Illustrasjon i fugleperspektiv. (Kilde: Norconsult)

Bygging av to bygg med mellomgang slik at helsepersonellet kan samarbeide. Bygget skal romme fire seksjoner med 24 omsorgsboliger+ der 4 av leilighetene har plass til to beboere.

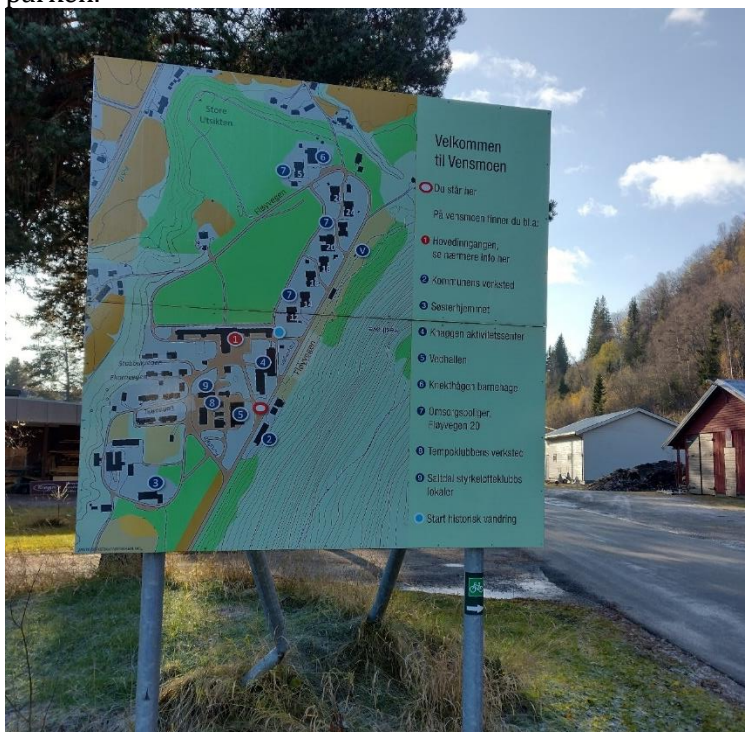
Figur 4-6. Kart ved innkjørselen til området, oktober 2023. Til høyre er Fløyveien som nå er asfaltert frem til ca. Knekthågen barnehage. (Kilde: Henning Larsen)

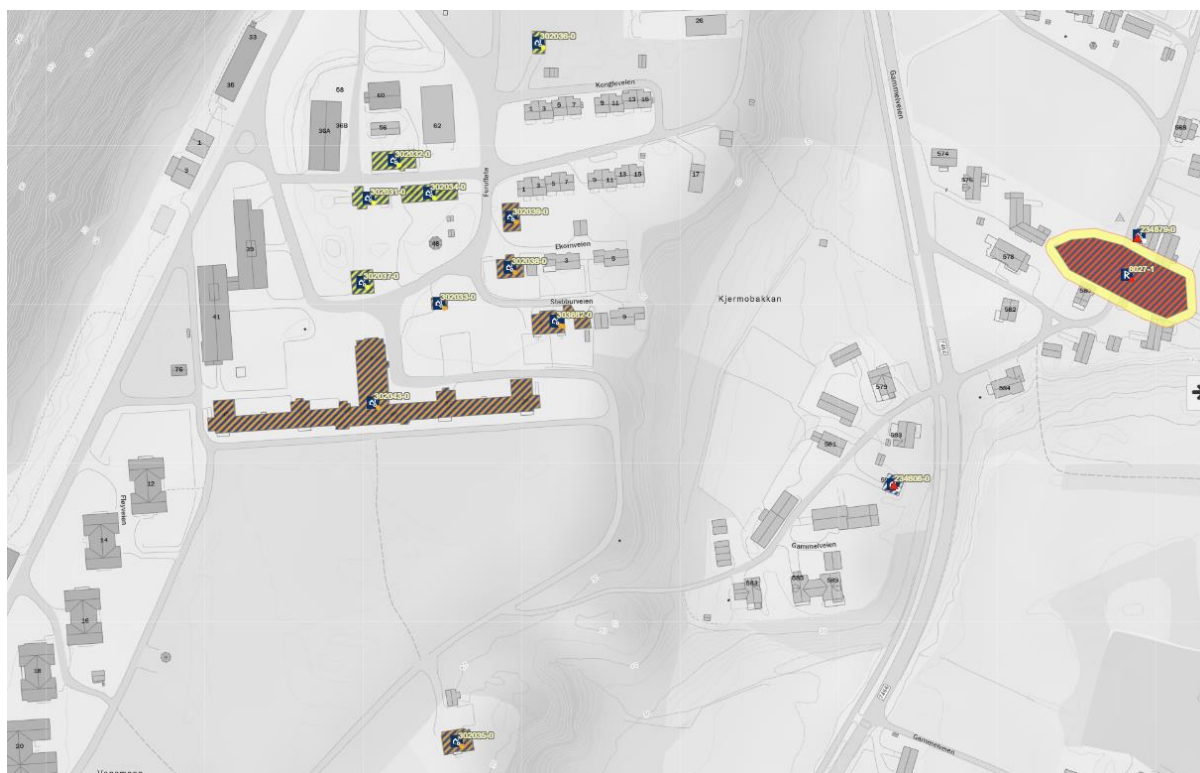
Figur 4-9. Riksantikvarens registreringer for området. Regionalt viktige bygg er vist med blå og brun skravur og kommunalt viktige med gul og blå skravur. (Kilde: Askeladden database)

Riksantikvarens database viser bygg og anlegg i området som er registrerte. Sanatoriets hovedbygg er registrert som regionalt verneverdig, vernet etter PBL (04.11.1993) med ID-nummer 302043-0 og bygningsnummer 188762379.

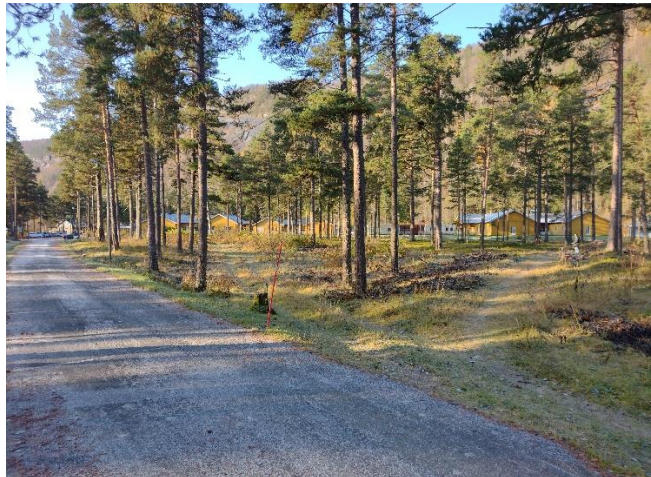
Figur 4-13. Fotoet viser Fløyveien i venstre bildekant som går rundt utkanten av parkområde, og del av en av Kurstiene som går inne i selve parken. Bebyggelse fra HPVU-tiden sees på andre siden av furuskogen. (Foto: Henning Larsen)

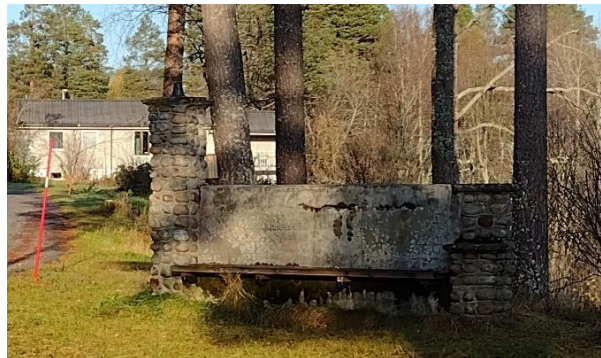
Figur 4-15. Samme sted oktober 2023. Belysningen er fjernet, men kuppelsteinen er i hovedsak intakt (Foto: Henning Larsen)

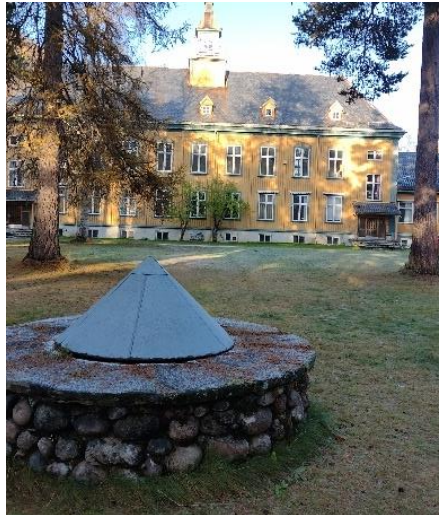
Figur 4-17. Element fra parken nærmest hovedbygget også utført i kuppelstein. (Foto: Henning Larsen)

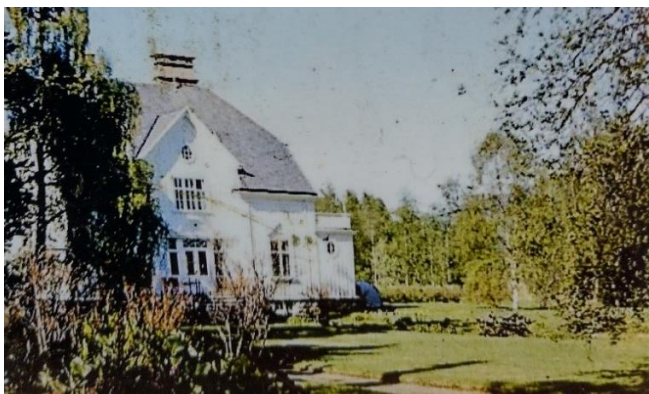
Figur 4-18. Overlegeboligen, foto tatt på 1960-tallet. (Kilde: Historisk vandring på Vensmoen, Saltdal Historielag, Nordlandsmuseet. Skilt i parken)

Figurer nedenfor dokumenterer at hagen til overlegeboligen var velholdt på 1960-tallet, men i dag har den forfalt. Trass forfallet er de fleste opprinnelige elementene bevart og gjenkjennbare. Boligen var under restaurering ved befaring. De fleste detaljer i fasaden er bevart og hovedformen også.

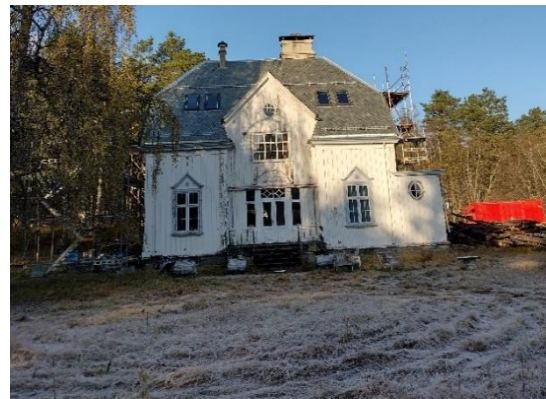
Figur 4-19. Samme sted oktober 2023. Hagen har forfalt, men husets hovedform og detaljer i fasade er behold. Det er komt fire nye vindu i taket (Foto: Henning Larsen)

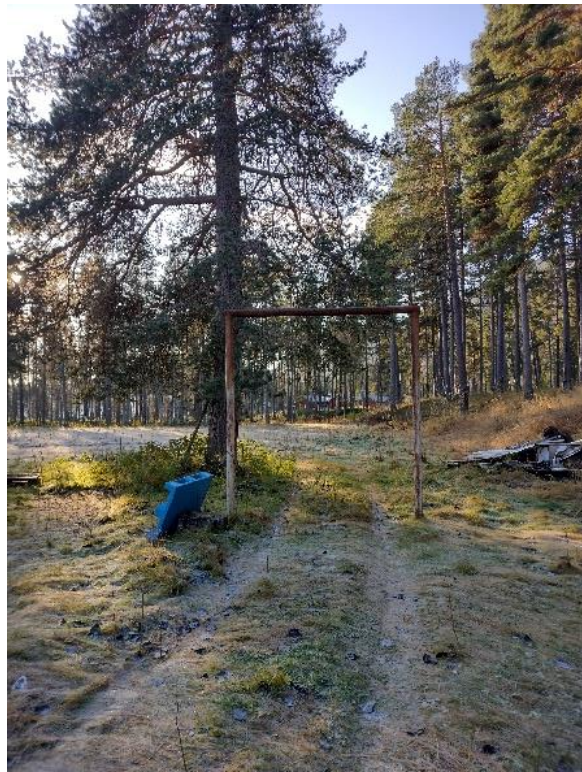
Figur. 4-21. Rester av den originale inngangsportalen til hagen til overlegeboligen (Foto: Henning Larsen)

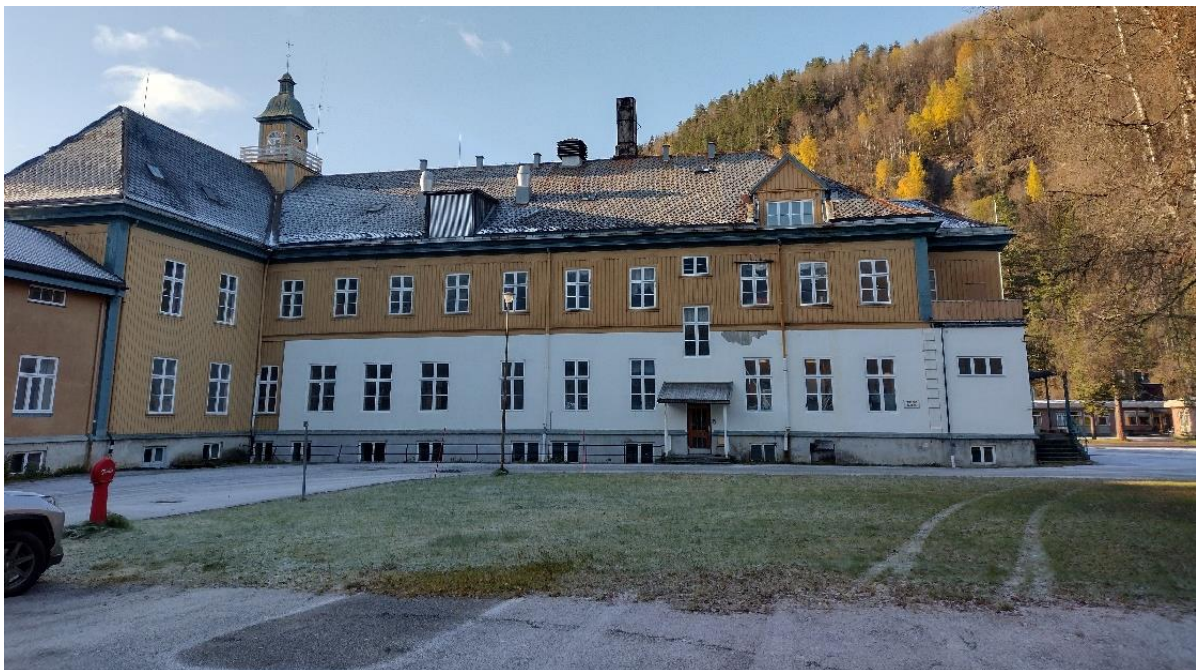
Figur 4-22. Administrasjonsfløyen. Foto viser byggets oppbygging, formspråk, materialbruk og takformer. (Kilde: Henning Larsen)

Kompleksiteten i anlegget er fortsatt lesbar selv om mange av de essensielle tidligere funksjonene som kraftverket og gårdsdriften er opphørt. Hovedbygget er storsett bevart men, liggehallene som gjorde bygget ekstra langt ble revet i 1965.

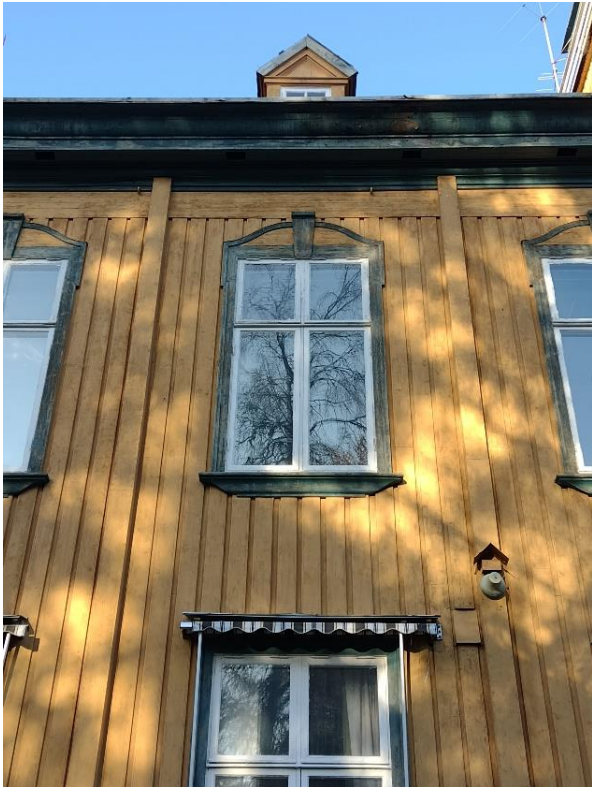
Figur 4-23. Fasadetalljer med jugendpreget vindusutforming, stående falsset panel og tidstypiske farger. (Foto: Henning Larsen)

Anlegget er i hovedsak oppført i tre fra 1. etg, men administrasjonsfløyens 1.etgasje er betong/mur slik fremkommer på foto under. Hovedbygningen har trekk fra jugend stil som mansard tak, markante hjørnekasser og dekor. Det sterkt profilerte horisontale listverket markerer etasjeskiller og overgang mellom mur og treverk. Fargebruken på panel, vindu, dører og listverk fremstår som autentiske for perioden.

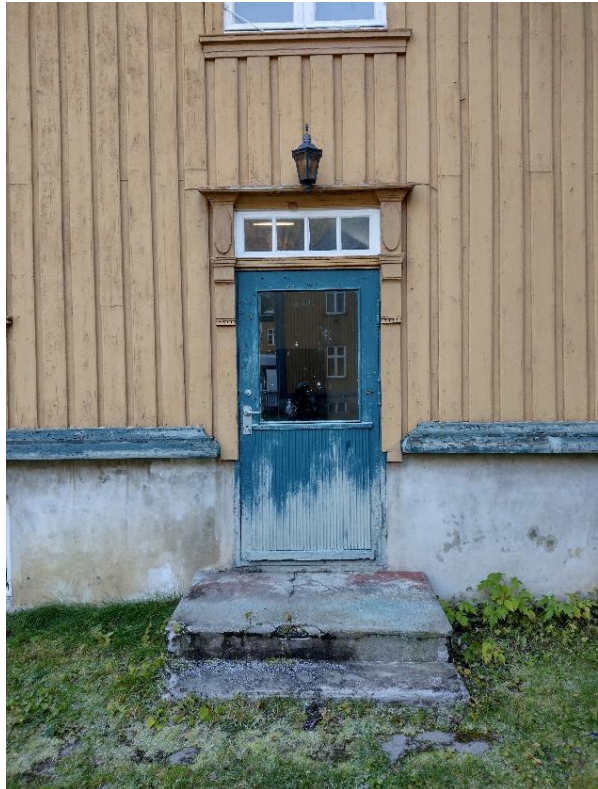
Figur 4-24. Detalj av inngangsparti fra dør i sidefløy. Dørinnrammingen er utført med jugendpreget listverk og overlys. Selve døren er trolig av nyere dato og listverket har nok gått helt ned til trappen. (Foto: Henning Larsen)

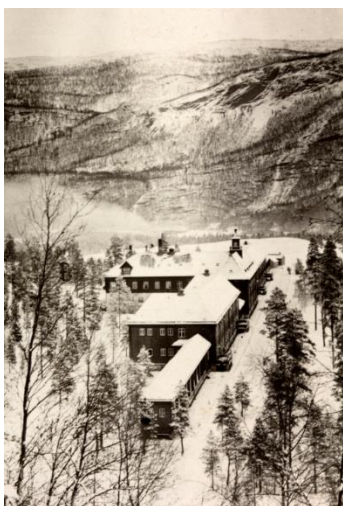
Figur 4-25. Vensmoen med liggehallene i forkant og kurstien «Karl Johan» som går langs hele lengden av fasaden mot parken. (Kilde: Digitalt museum.no)

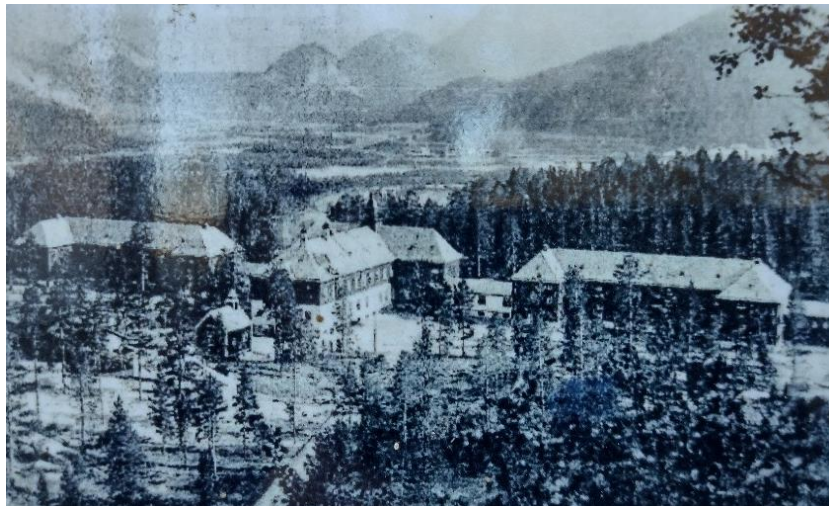
Figur 4-26. Oversiktsbilde fra ca. 1920-25 hvor den prominente plassering vises samt den originale plasseringen av stabburet som var viv-a-vis administrasjonsfløyen. (Kilde: Historisk vandring på Vensmoen, Saltdal Historielag, Nordlandsmuseet. Skilt i parken)

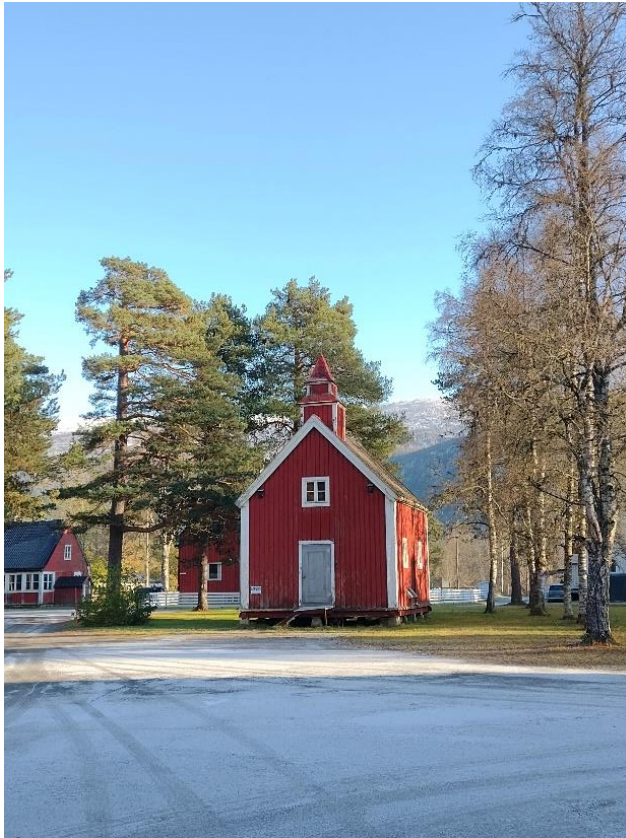
Figur 4-27. Stabburets nye plassering i parken nord for hovedbygget. Bak til venstre er snekkerverkstedet. (Foto: Henning Larsen)

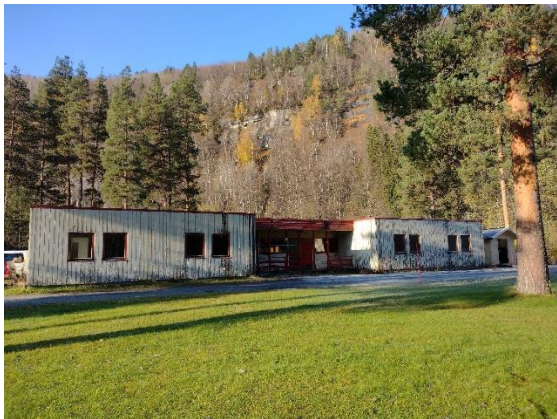
Figur 4-28. Fløyveien nr. 22 som er det eneste originale bygget fra 1970-tallet. Bygget er forutsatt revet i forslag til reguleringsplan. (Foto: Henning Larsen)

Etter nedleggelsen av tuberkulose sykehuset i 1966 ble Vensmoen omgjort til av sentralinstitusjon for psykisk utviklingshemmede (HVPU-institusjon) for Nordland. Det ble bygget boliger for psykisk utviklingshemmede i den sørlige delen av parken i liner form langs Fløyveien. I dag er det kun et av byggene som fremstår i original 1970-talls stil med flatt tak, rette linjer og fravær av ornamentikk samt tidstypisk fargesetting med rød kontrast farger på dører og rekkverk mot lys bakgrunn. Bygget vises på foto nedenfor. Dette bygget, med adresse.

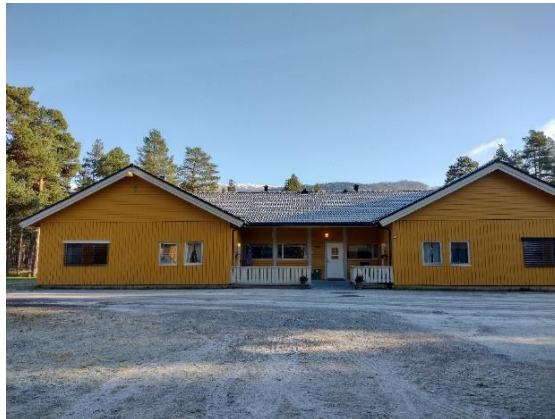
Figur 4-29. En av boligene i Fløyveien som har vært rehabilitert og ombygd fra flatt til saltak.

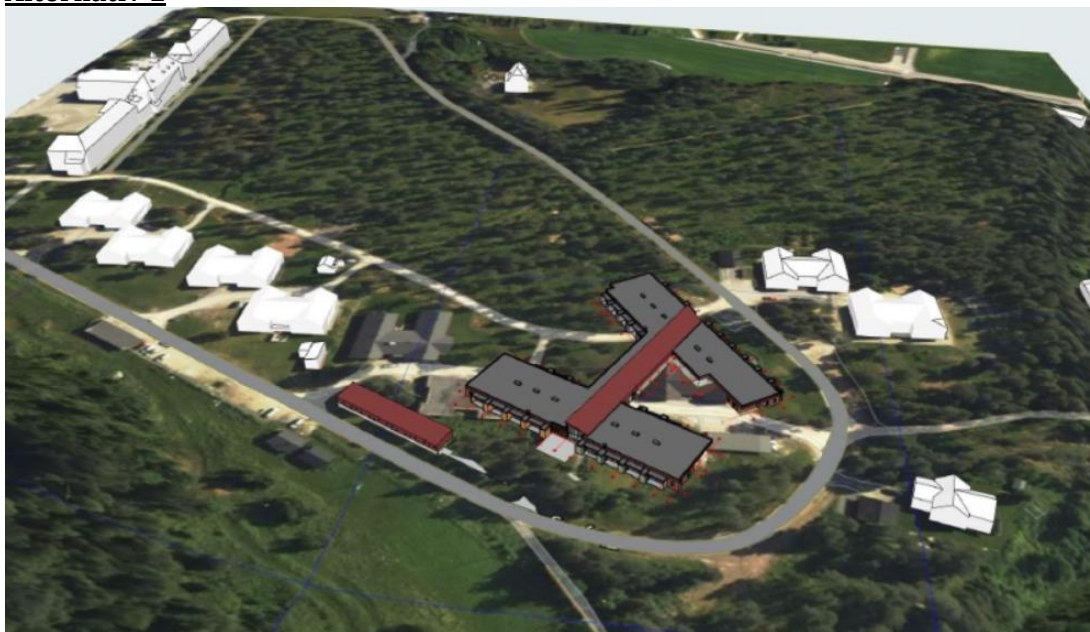
Figur 4-31. Alternativet 1. Illustrasjon i fugleperspektiv. Nye fremkomstveier og parkering er ikke vist på illustrasjonen. (Kilde: Norconsult)

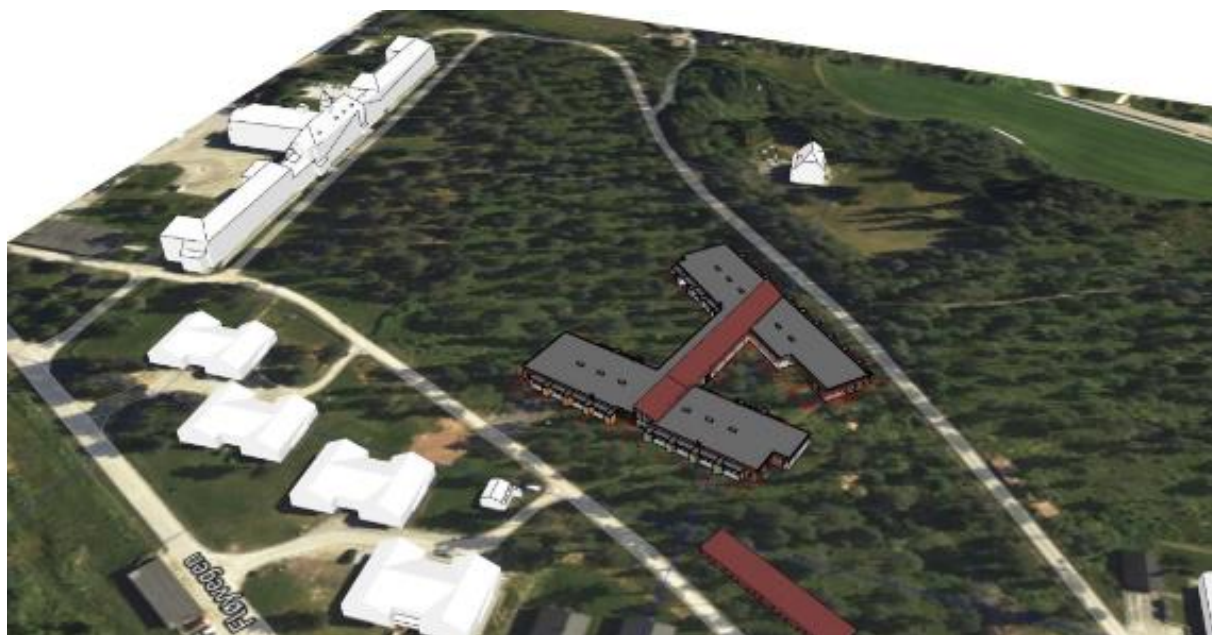
Figur 4-32. Alternativ 2. Nytt bygg plasser i sin helhet i parkens barskog. Hovedbygg lengst nord og carporten med rødt flatt tak sør for dette. Fremkomstveier er ikke vist på illustrasjonen og tiltaket vil dermed være vesentlig større enn illustrert. (Kilde: Norconsult)

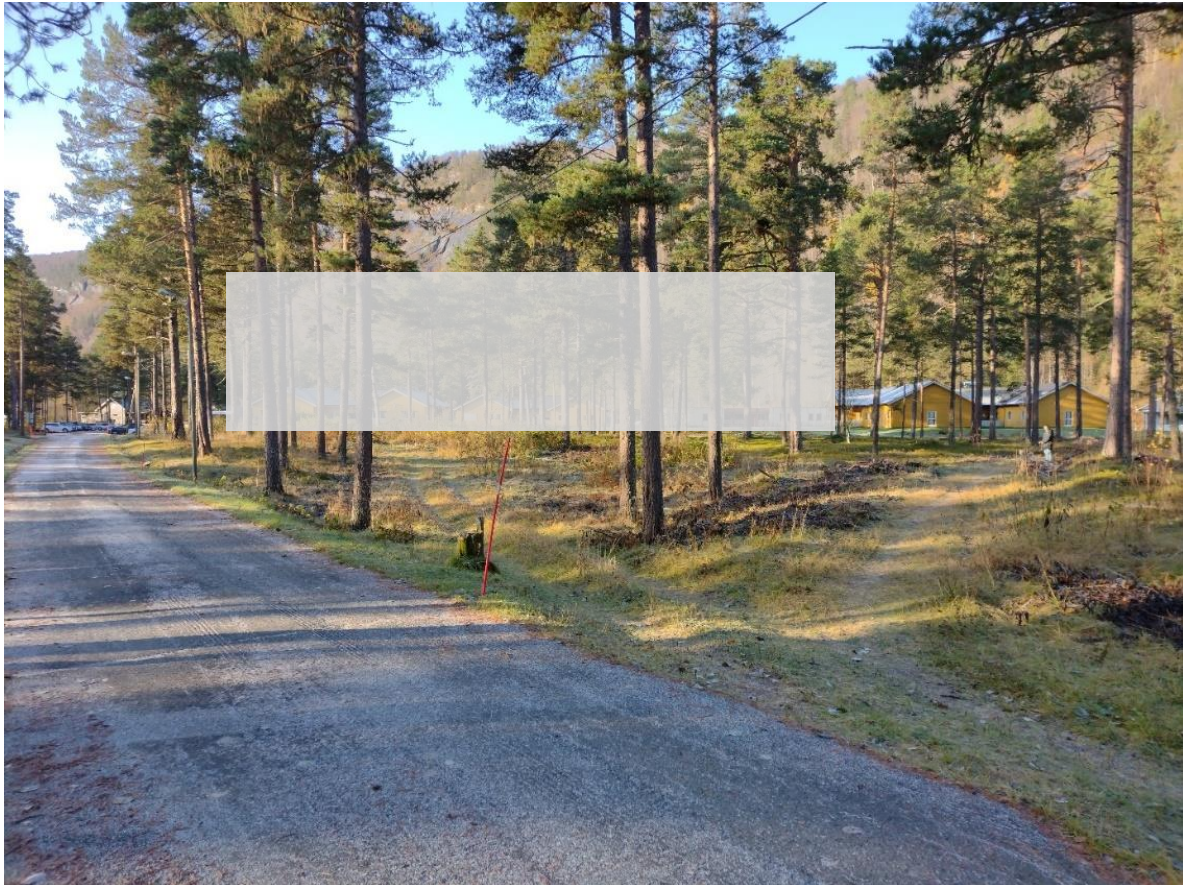
Figur 4-33. Nedre del av parken i dag. Tiltaket er planlagt plassert omtrentlig hvor rektangelet er plassert (Foto: Henning Larsen)

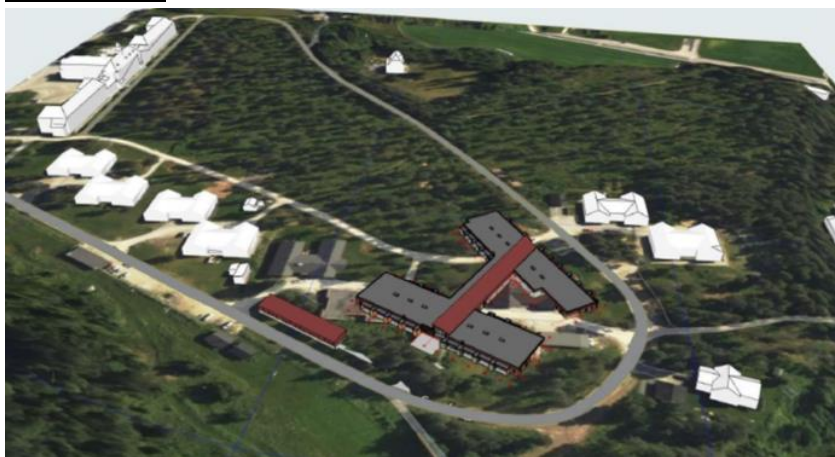
Figur 4-34. Alternativ 1. Illustrasjon i fugleperspektiv. Nye fremkomstveier er ikke vist på illustrasjonen. (Kilde: Norconsult)

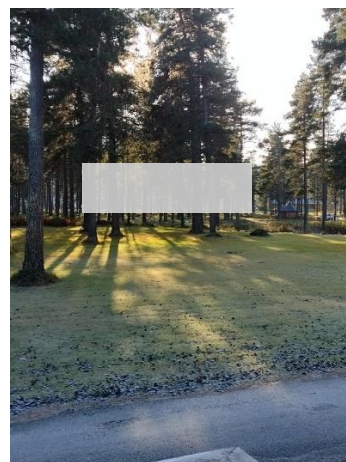
Figur 4-35. Alternativ 1. Foto fra Sanatoriets veranda. Omtrentlig plassering av ny bebyggelse er indikert med grått felt. (Foto: Henning Larsen)

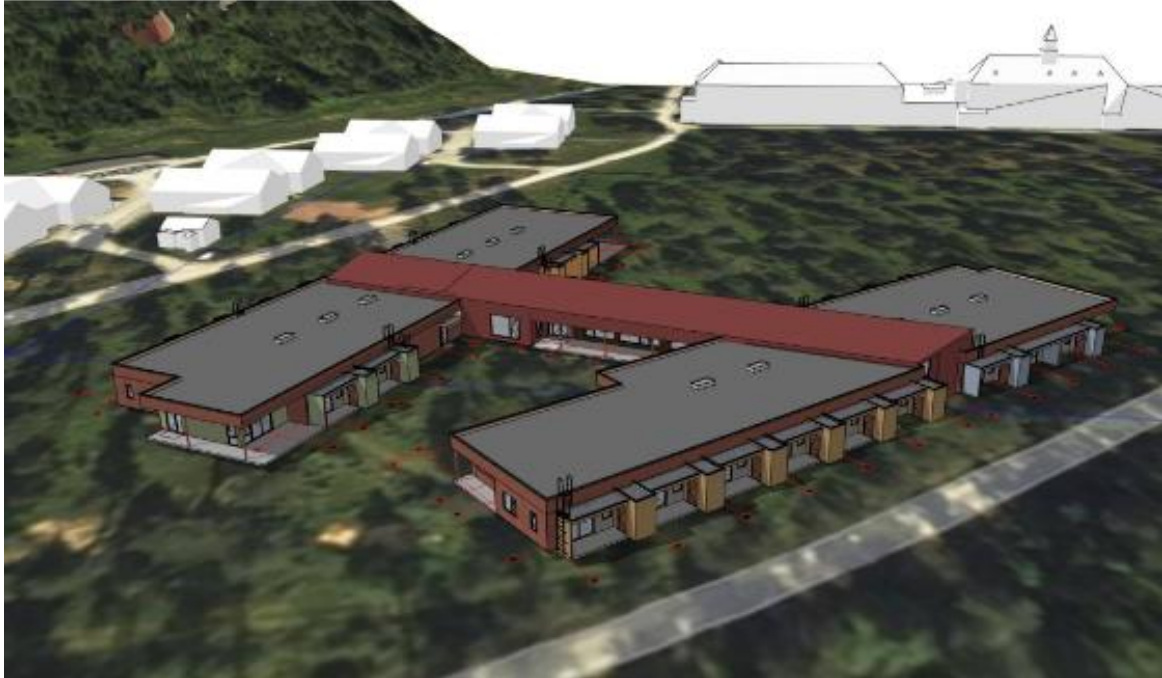
Figur 4-36. Nytt bygg plassert i parken. Deler av hovedfasaden til Vensmoen er omtrentlig vist i bakgrunnen. (Kilde: Norconsult)

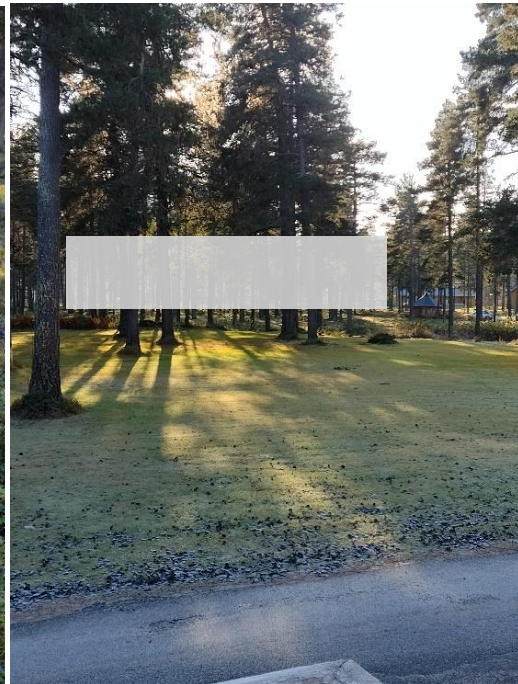
Figur 4-38. Utsikt motsatt vei, fra terrassen av hovedbygningen. Den lille runde grillhytten i høyre bilde kant står ca hvor nytt tiltak kommer. (Foto: Henning Larsen)

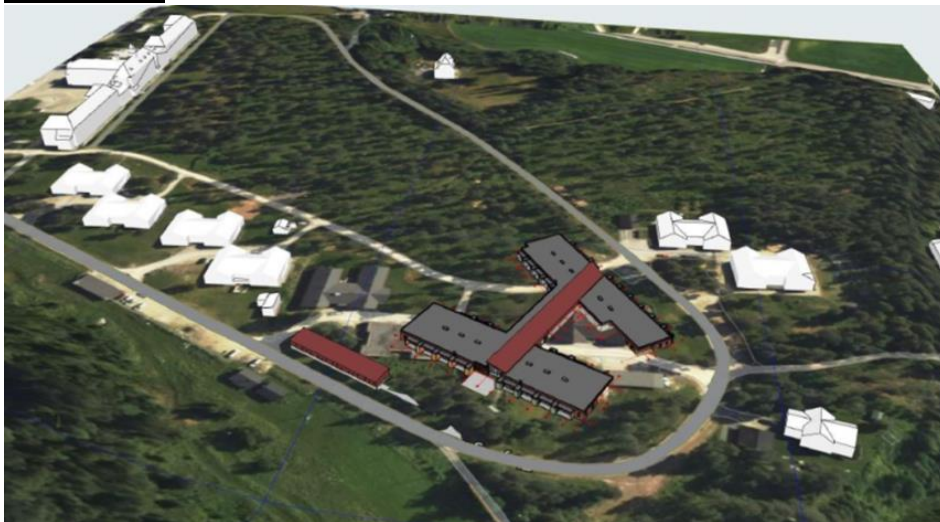
Figur 4-40. Alternativ 1. Illustrasjon i fugleperspektiv. Tre eksisterende boliger rives, nr.22, 24 og 25. Nye fremkomstveier er ikke vist på illustrasjonen. (Kilde: Norconsult)

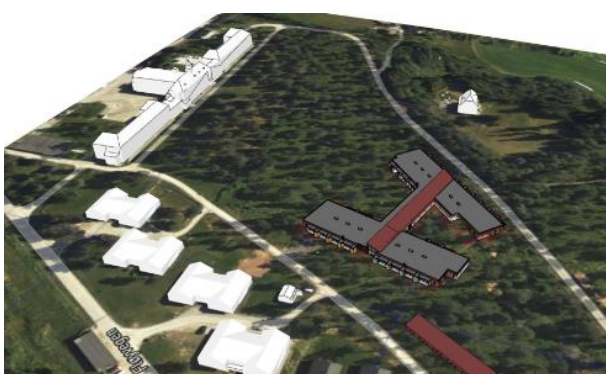
Figur 4-41. Alt. 2 i fugleperspektiv, areal til vei og parkering er ikke med. (Kilde: Nordconsult)

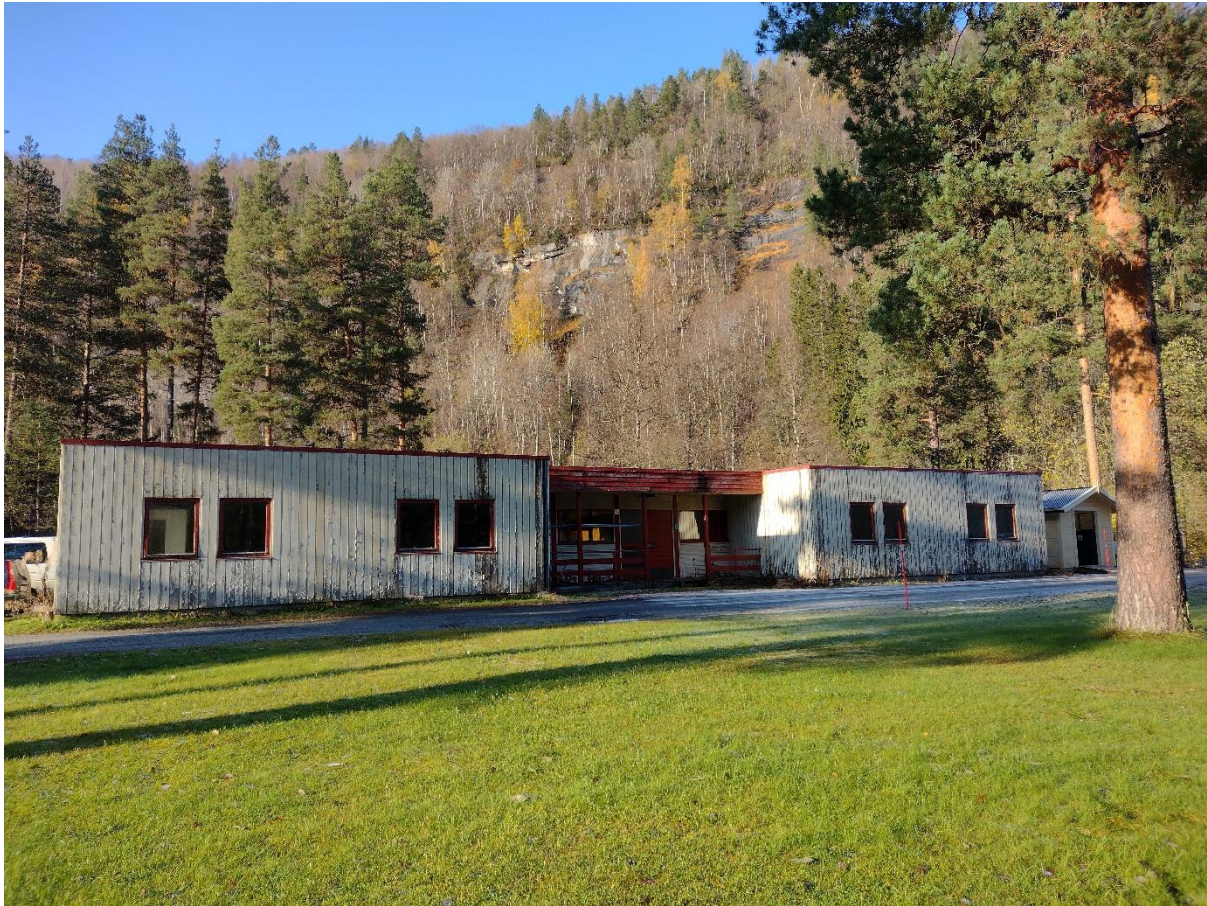
Figur 4-43. Fløyveien nr. 22 som er det eneste originale bygget fra 1970-tallet. Bygget er forutsatt revet i begge alternativene. (Foto: Henning Larsen)

Dagens bebyggelse på området blir erstattet av ny bebyggelse. Da dagens bebyggelse ikke er av høy arkitektonisk verdi, men representerer en fase av utviklingen er arealtapet i dette tilfelle ikke vurdert til å være av vesentlig betydning.

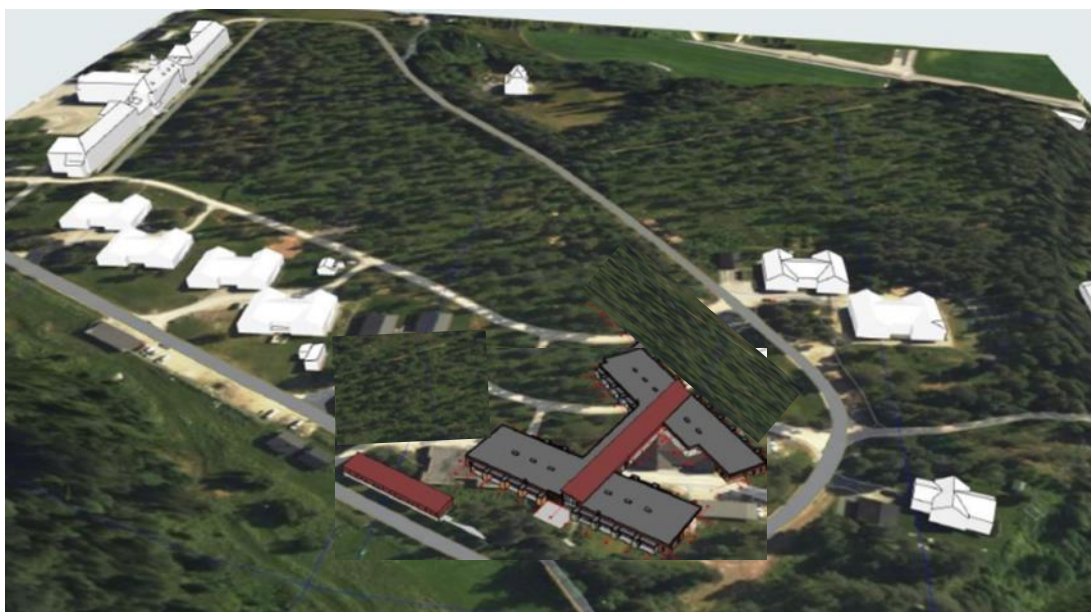
Figur 4-47. Tiltaket plasseres slik at parken som per i dag er ubebygd bevares i sin helhet. Dermed vil kurstiene fortsatt være intakt og deres historiske betydning lesbart terrenget samt tilgjengelig for bruk.
